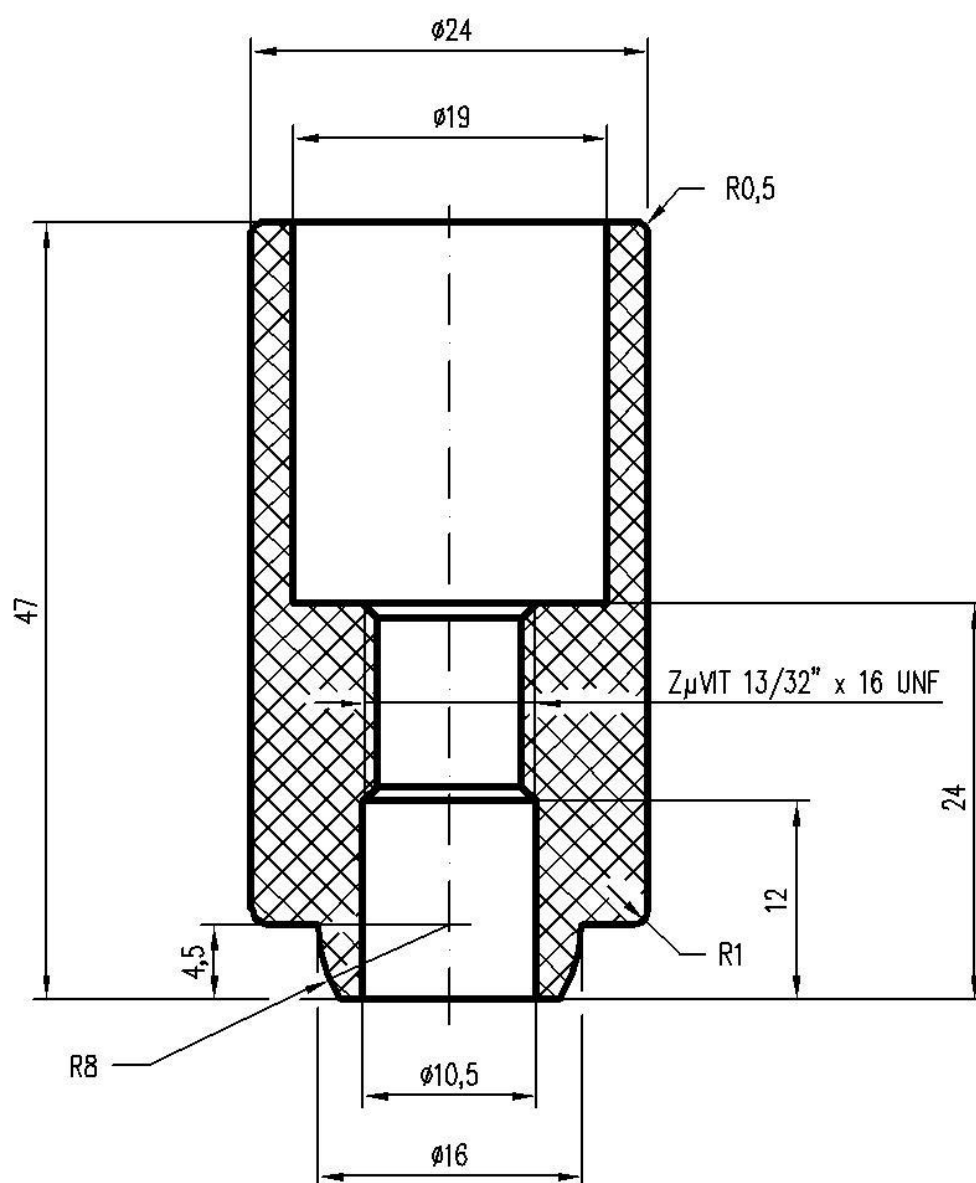
# 10N44

1. NEVYTAVENÉ NEINTENZIVNÍ SKVRNY
2. POŠKOZENÍ JEDNOHO ZÁVITU Z 1/3 MAX.

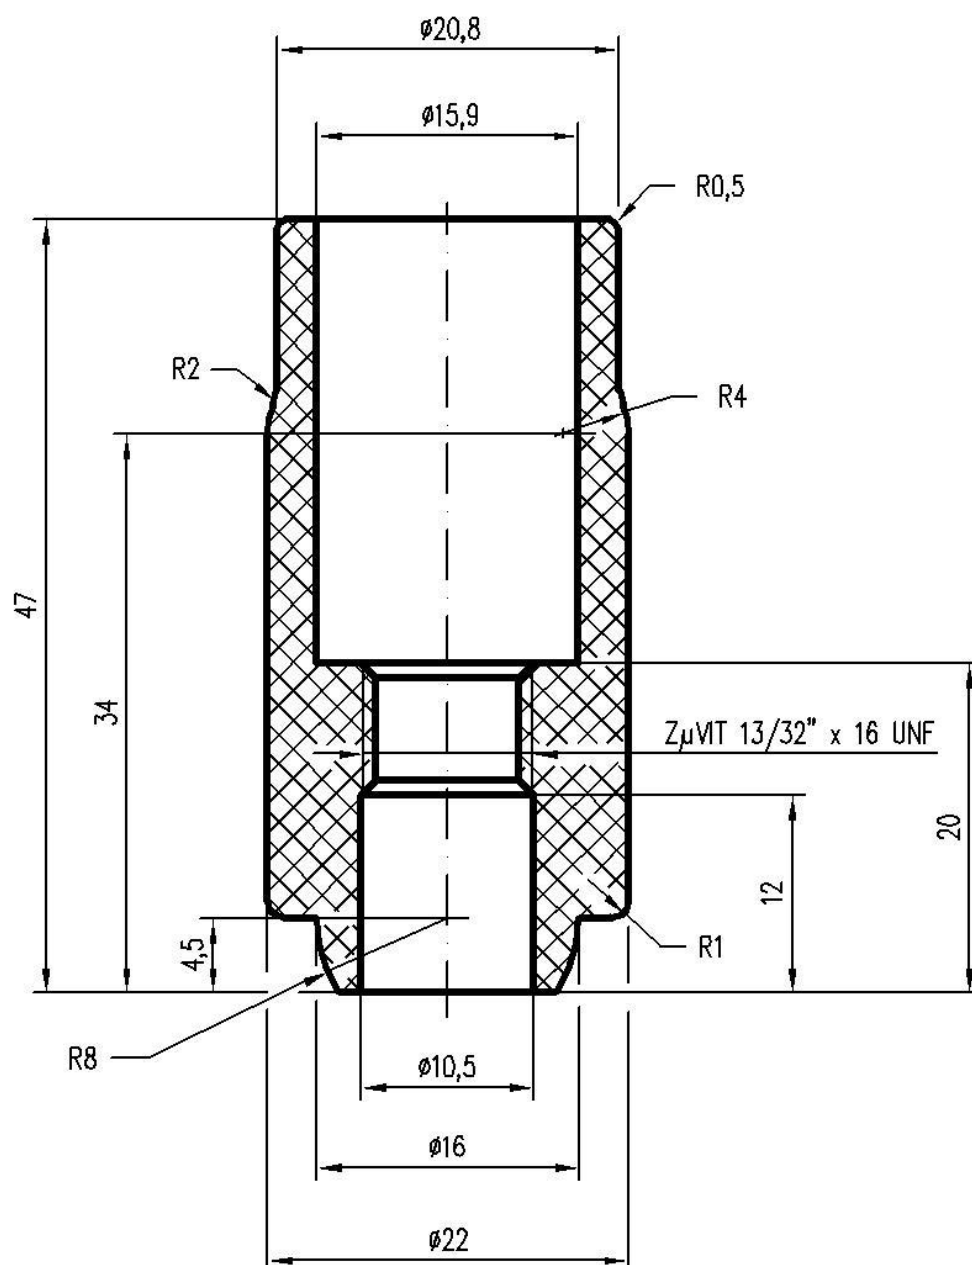
# 10N45

1. NEVYTAVENÉ NEINTENZIVNÍ SKVRNY
2. POŠKOZENÍ JEDNOHO ZÁVITU Z 1/3 MAX.

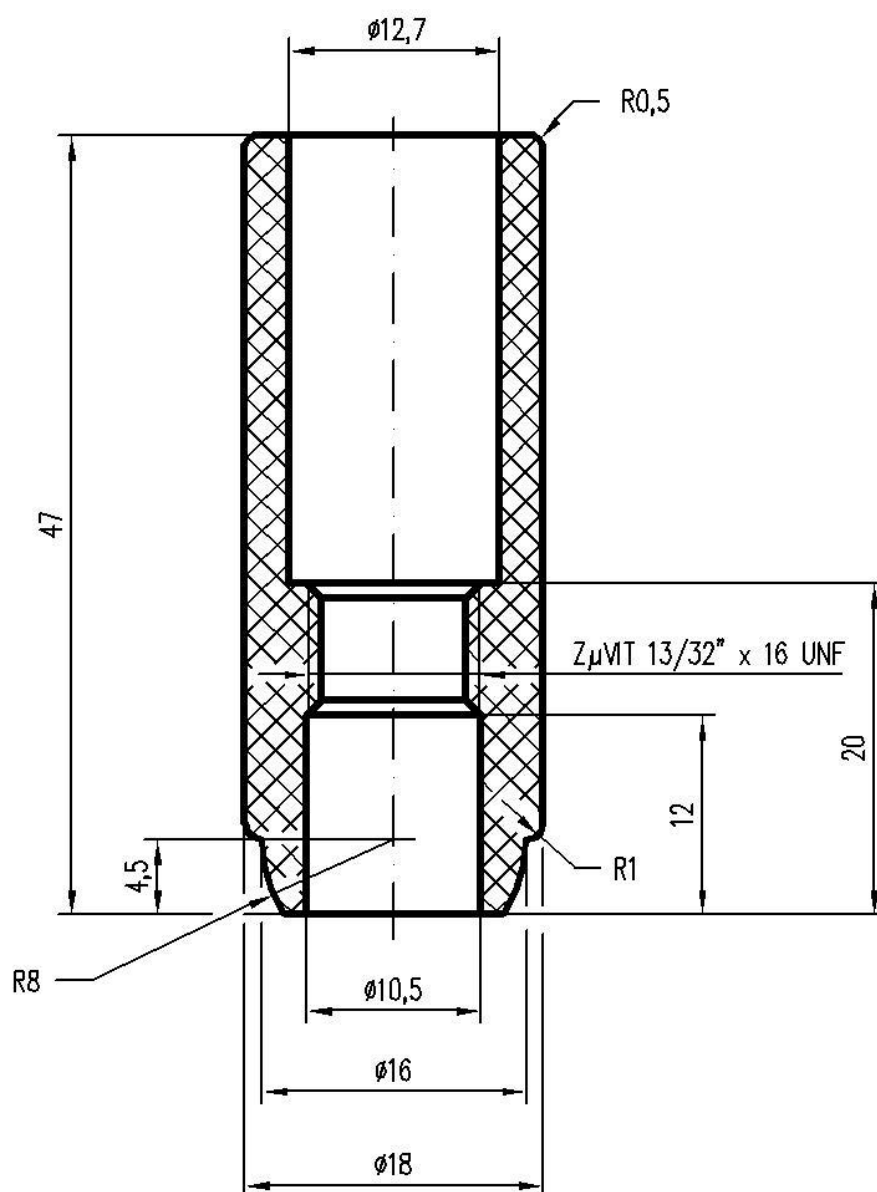
# 10N46

1. NEVYTAVENÉ NEINTENZIVNÍ SKVRNY
2. POŠKOZENÍ JEDNOHO ZÁVITU Z 1/3 MAX.

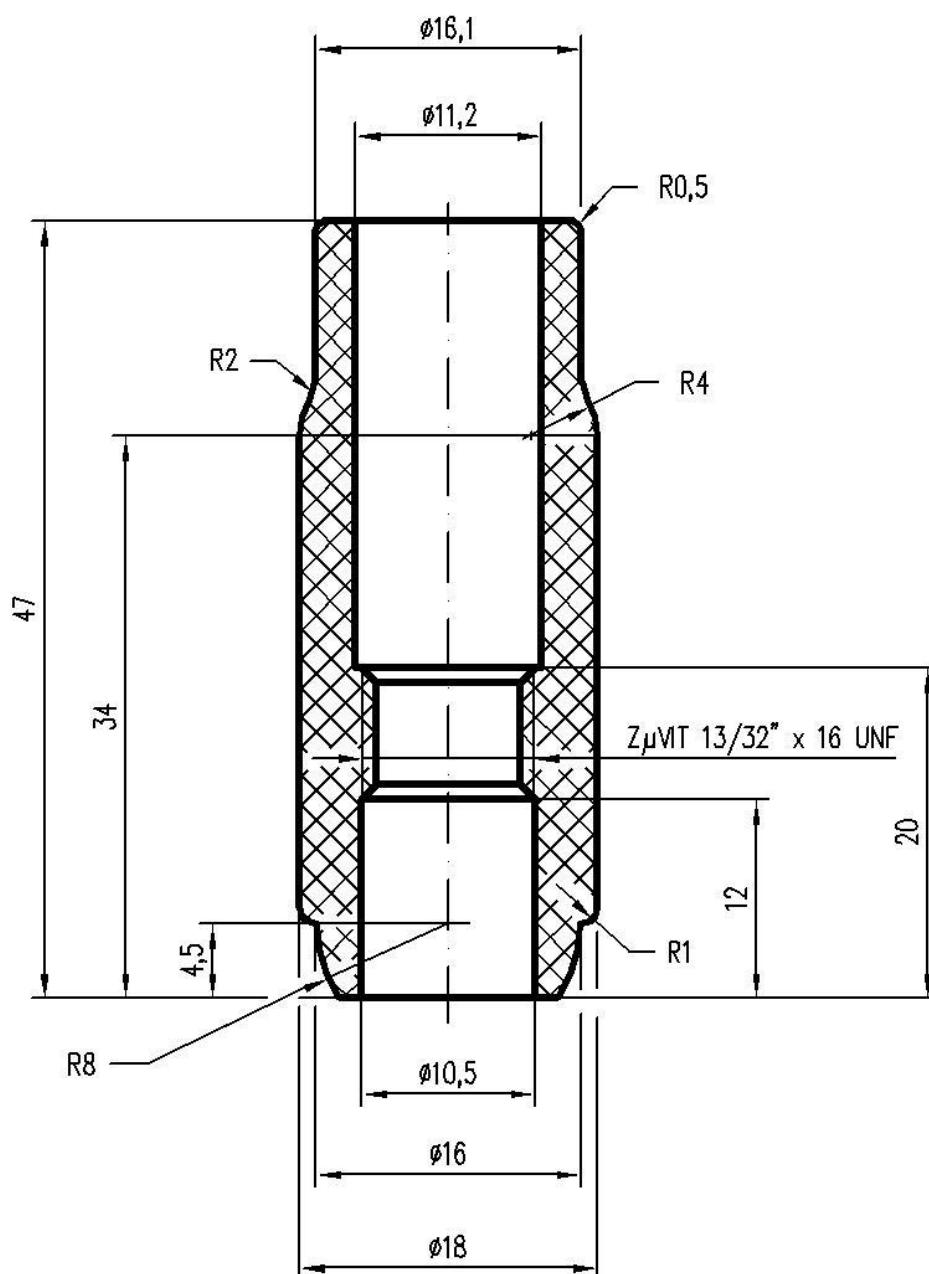
# 10N47

1. NEVYTAVENÉ NEINTENZIVNÍ SKVRNY
2. POŠKOZENÍ JEDNOHO ZÁVITU Z 1/3 MAX.

Technical drawing of a mechanical part, likely a bush or sleeve, showing a cross-section with various dimensions and radii. The part has a central hole with a diameter of 11.5 mm. The outer diameter is 14.7 mm. The total height is 47 mm. The drawing includes dimensions for radii (R0.5, R2, R4, R1, R8), thread (ZμMT 13/32" x 16 UNF), and other diameters (9.5 mm, 10.5 mm, 16 mm, 18 mm).

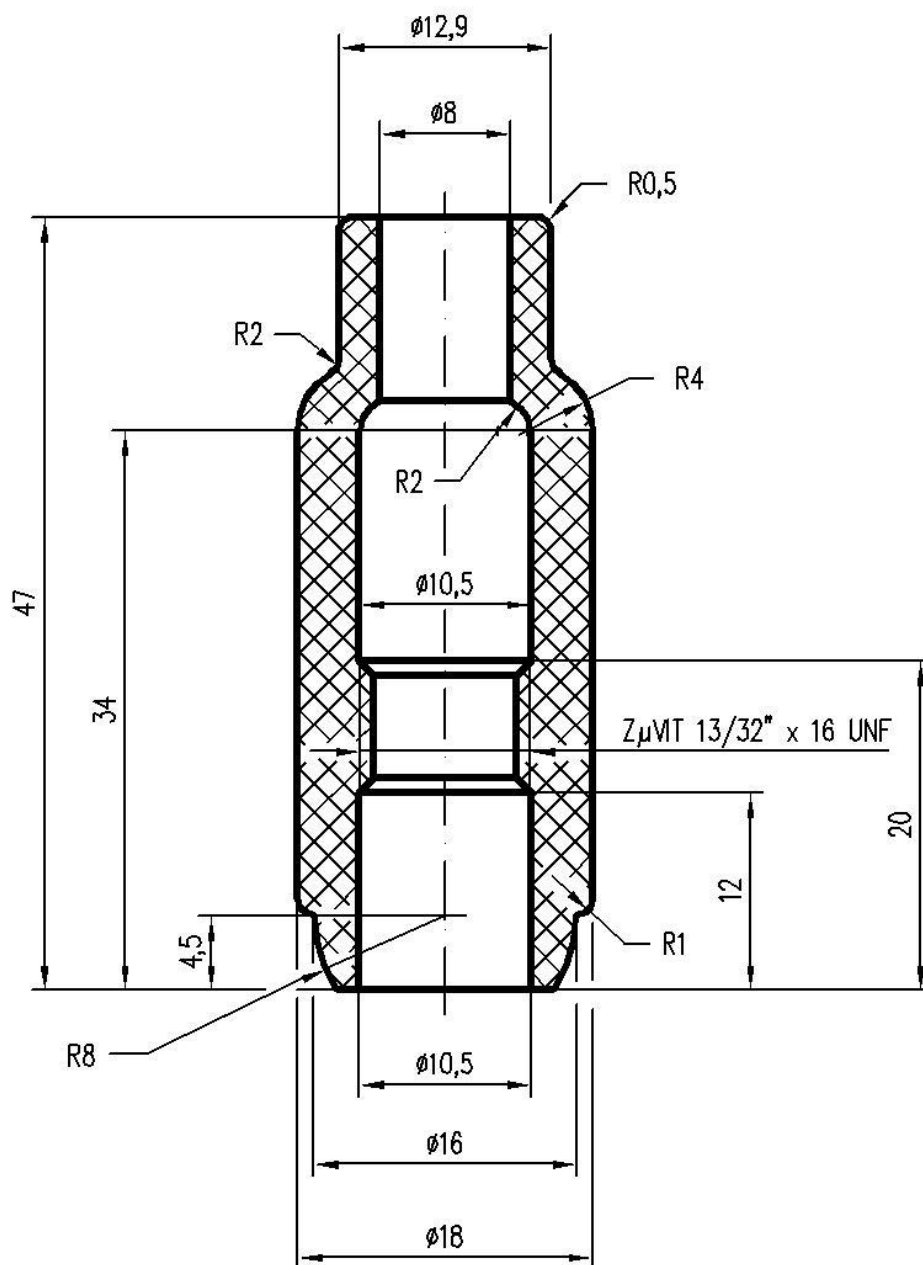
# 10N49

1. NEVYTAVENÉ NEINTENZIVNÍ SKVRNY
2. POŠKOZENÍ JEDNOHO ZÁVITU Z 1/3 MAX.

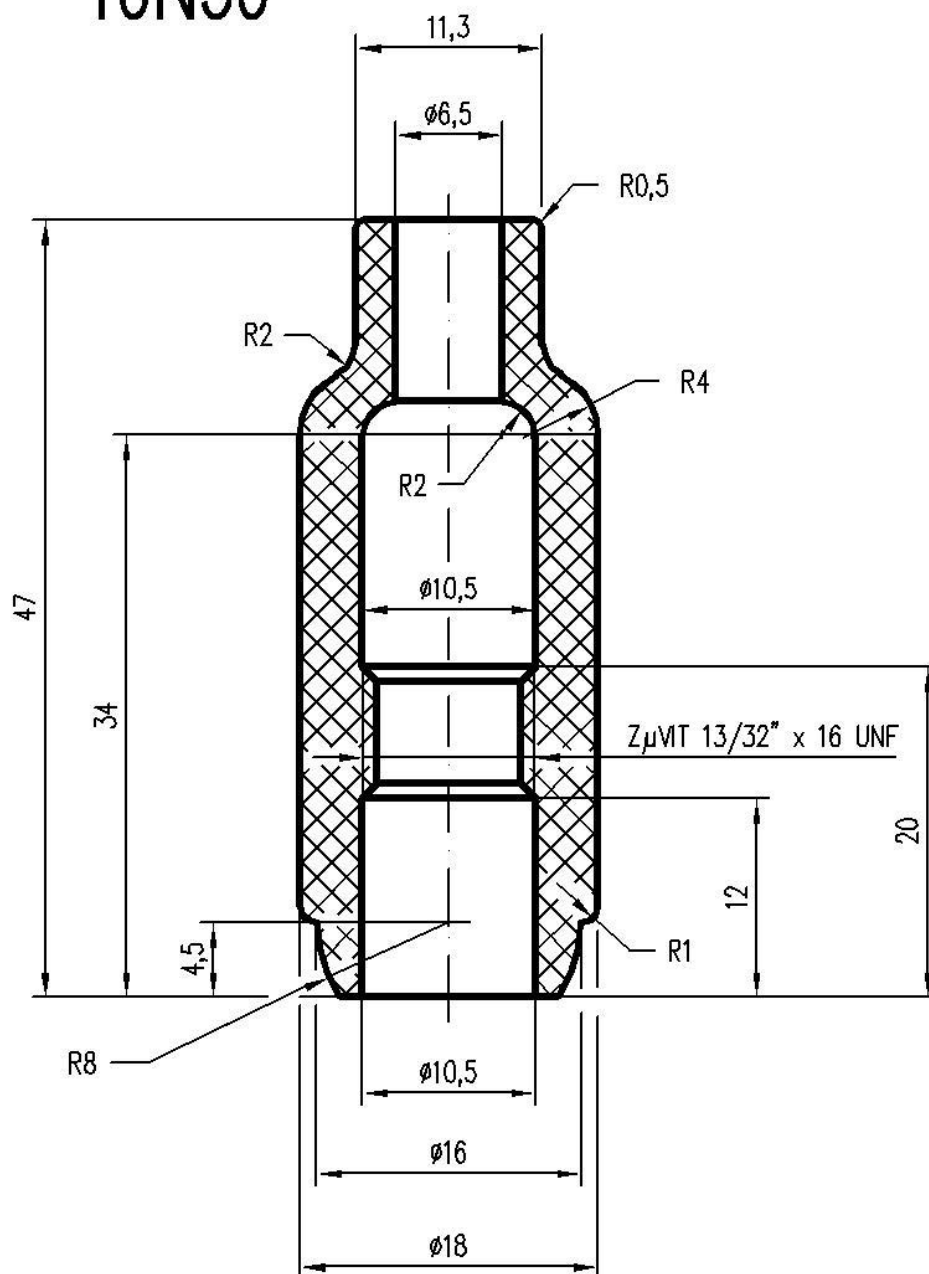
# 10N50

1. NEVYTAVENÉ NEINTENZIVNÍ SKVRNY
2. POŠKOZENÍ JEDNOHO ZÁVITU Z 1/3 MAX.

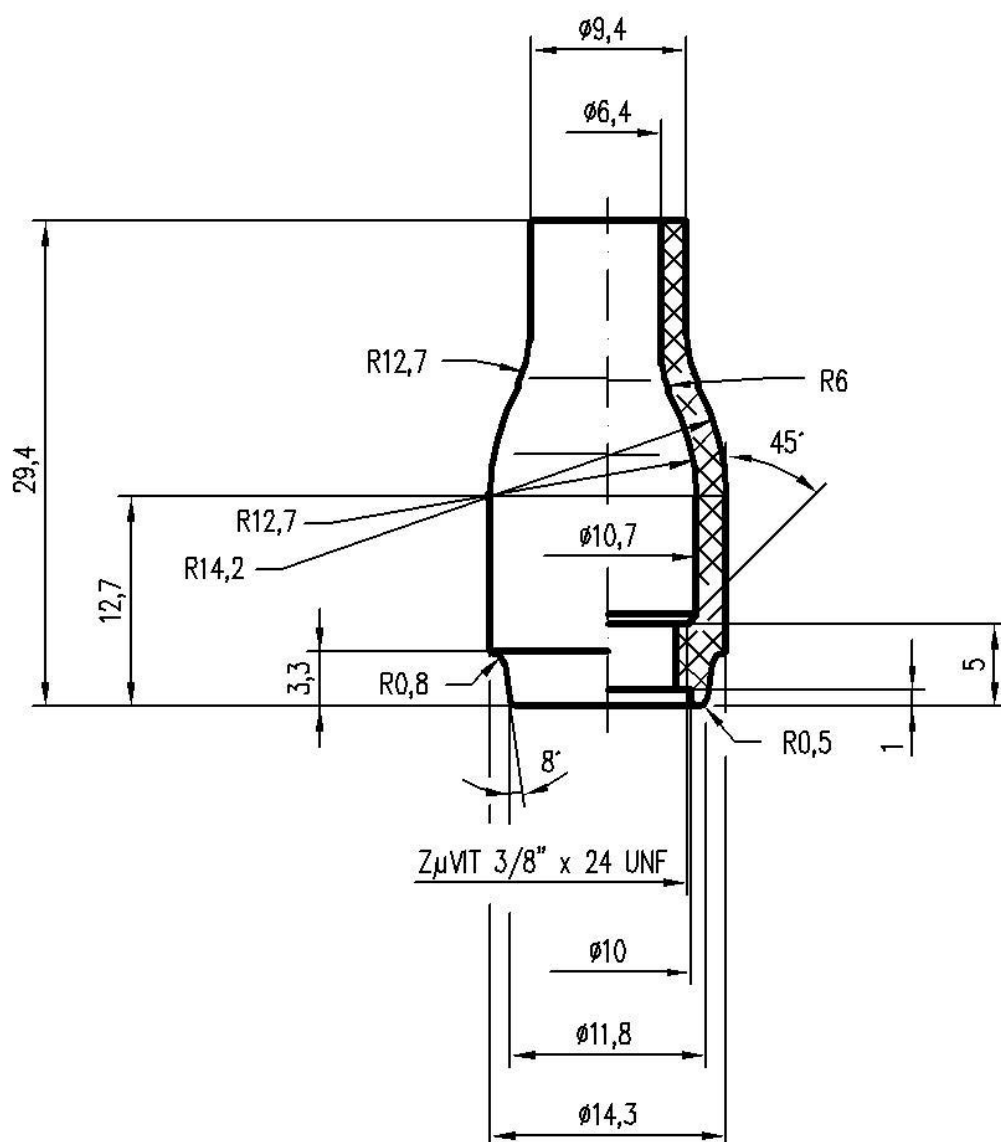
# 13N08

1. NEVYTAVENÉ NEINTENZIVNÍ SKVRNY
2. POŠKOZENÍ JEDNOHO ZÁVITU Z 1/3 MAX.

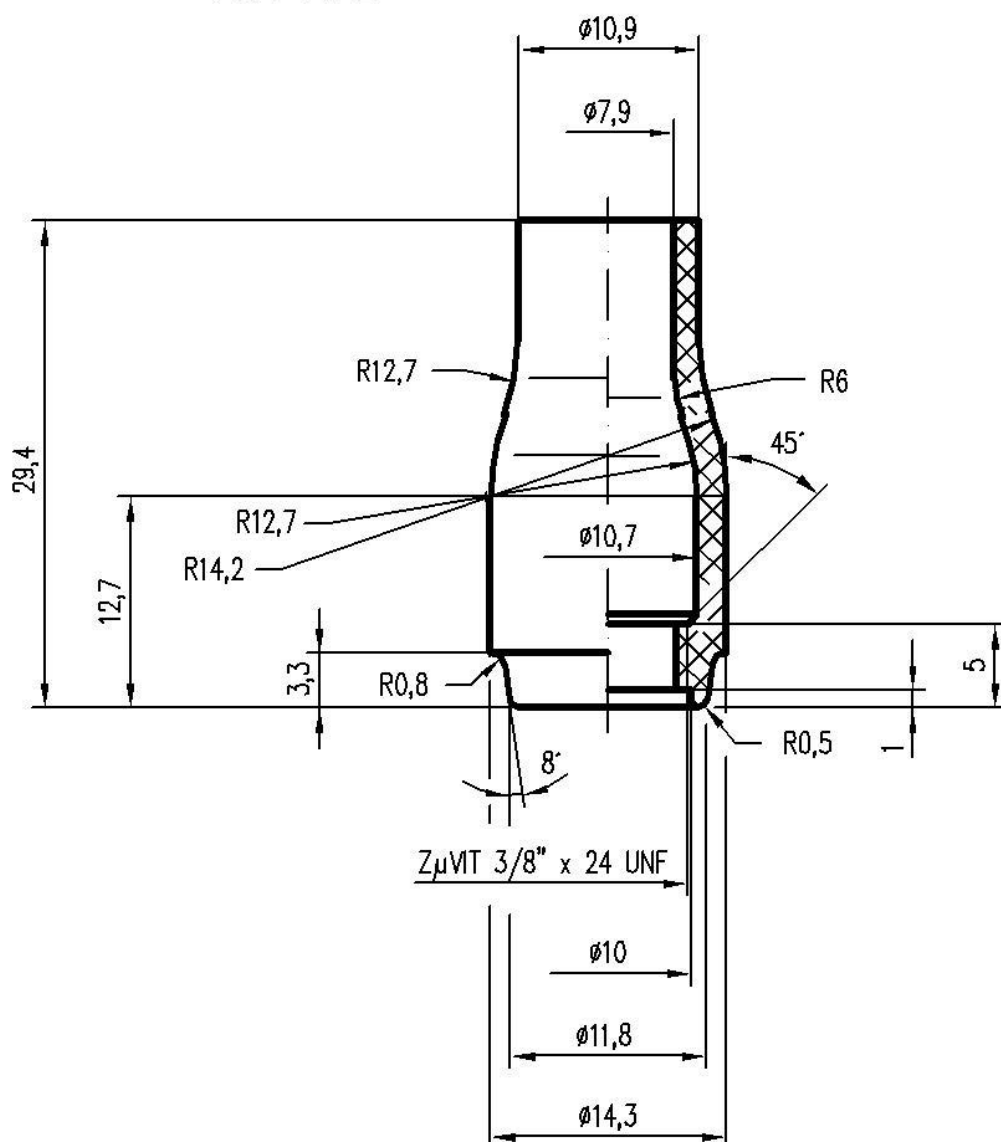
# 13N09

1. NEVYTAVENÉ NEINTENZIVNÍ SKVRNY
2. POŠKOZENÍ JEDNOHO ZÁVITU Z 1/3 MAX.

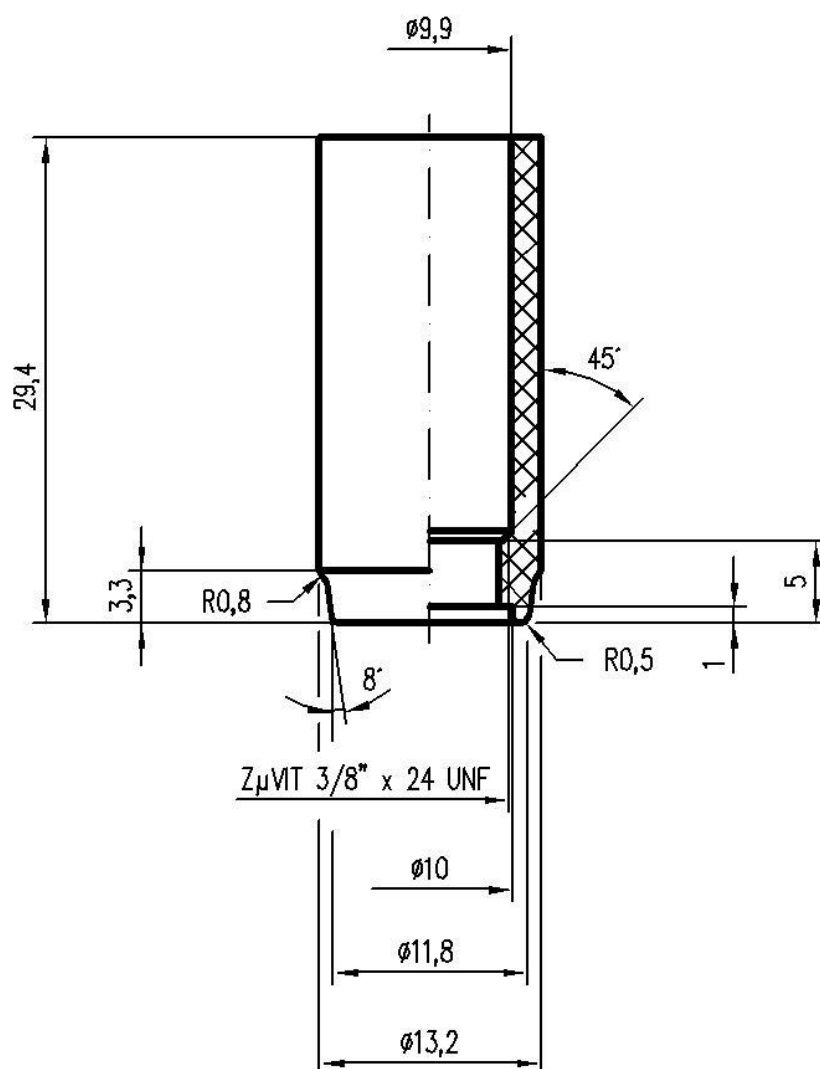
# 13N10

1. NEVYTAVENÉ NEINTENZIVNÍ SKVRNY
2. POŠKOZENÍ JEDNOHO ZÁVITU Z 1/3 MAX.

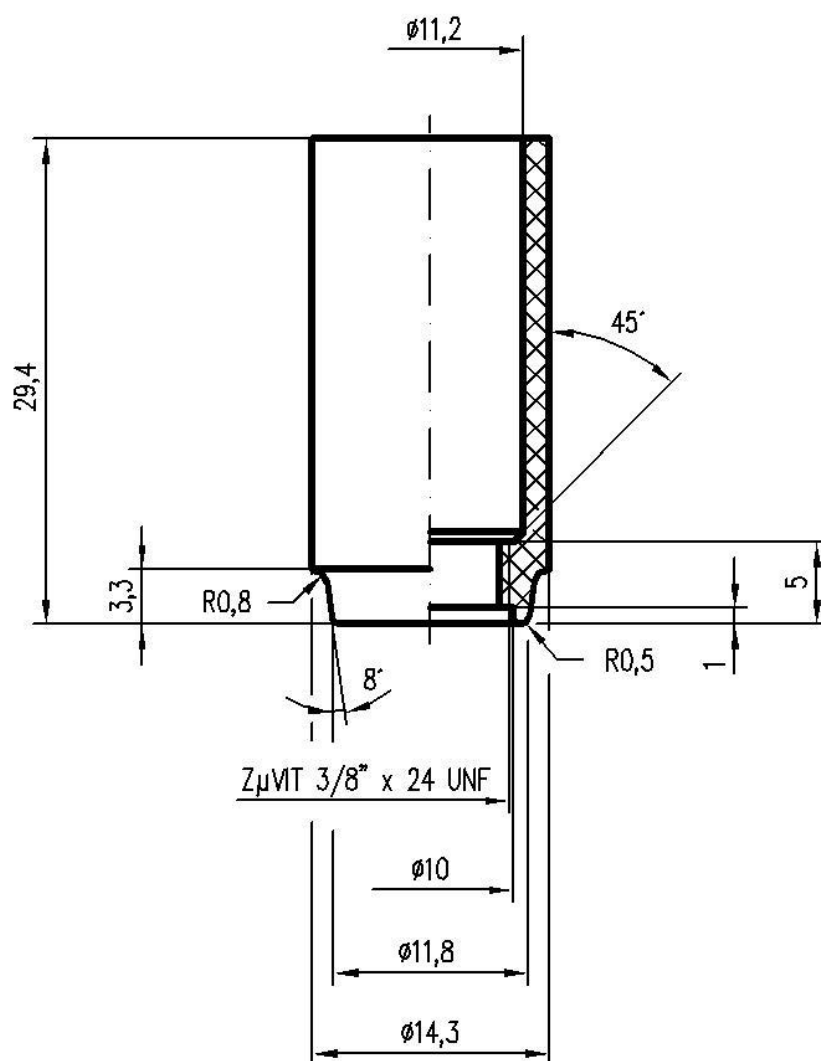
# 13N11

1. NEVYTAVENÉ NEINTENZIVNÍ SKVRNY
2. POŠKOZENÍ JEDNOHO ZÁVITU Z 1/3 MAX.

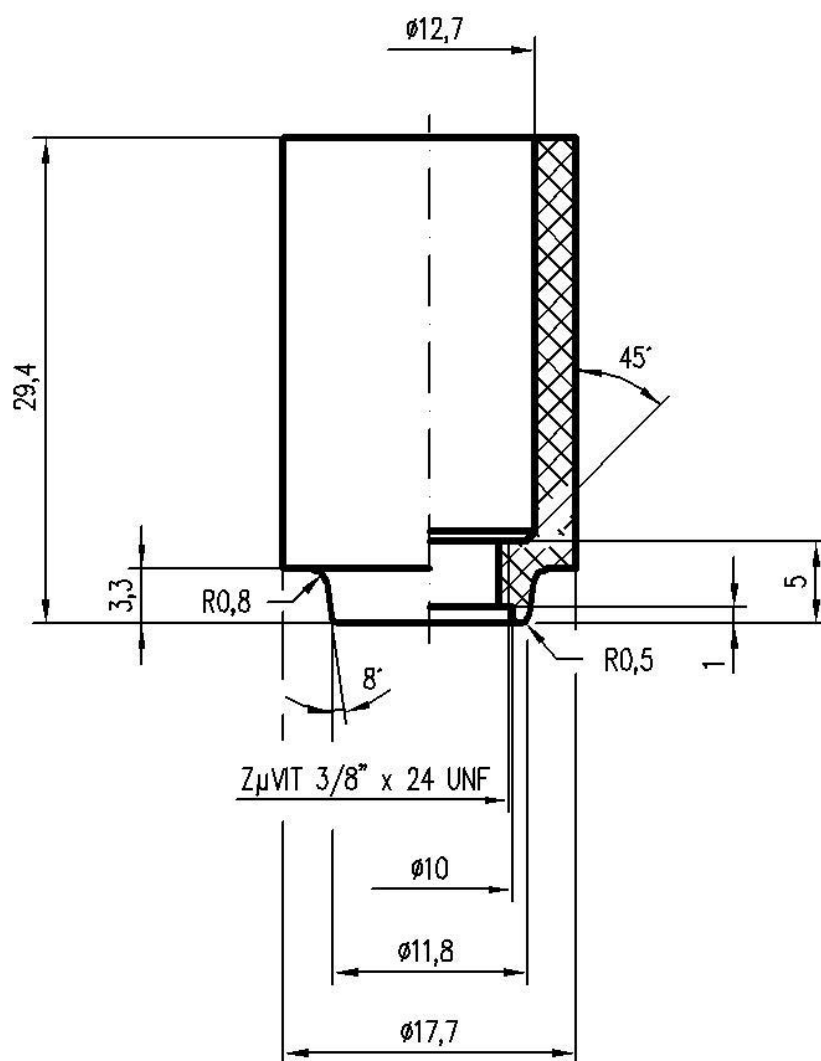
# 13N12

1. NEVYTAVENÉ NEINTENZIVNÍ SKVRNY
2. POŠKOZENÍ JEDNOHO ZÁVITU Z 1/3 MAX.

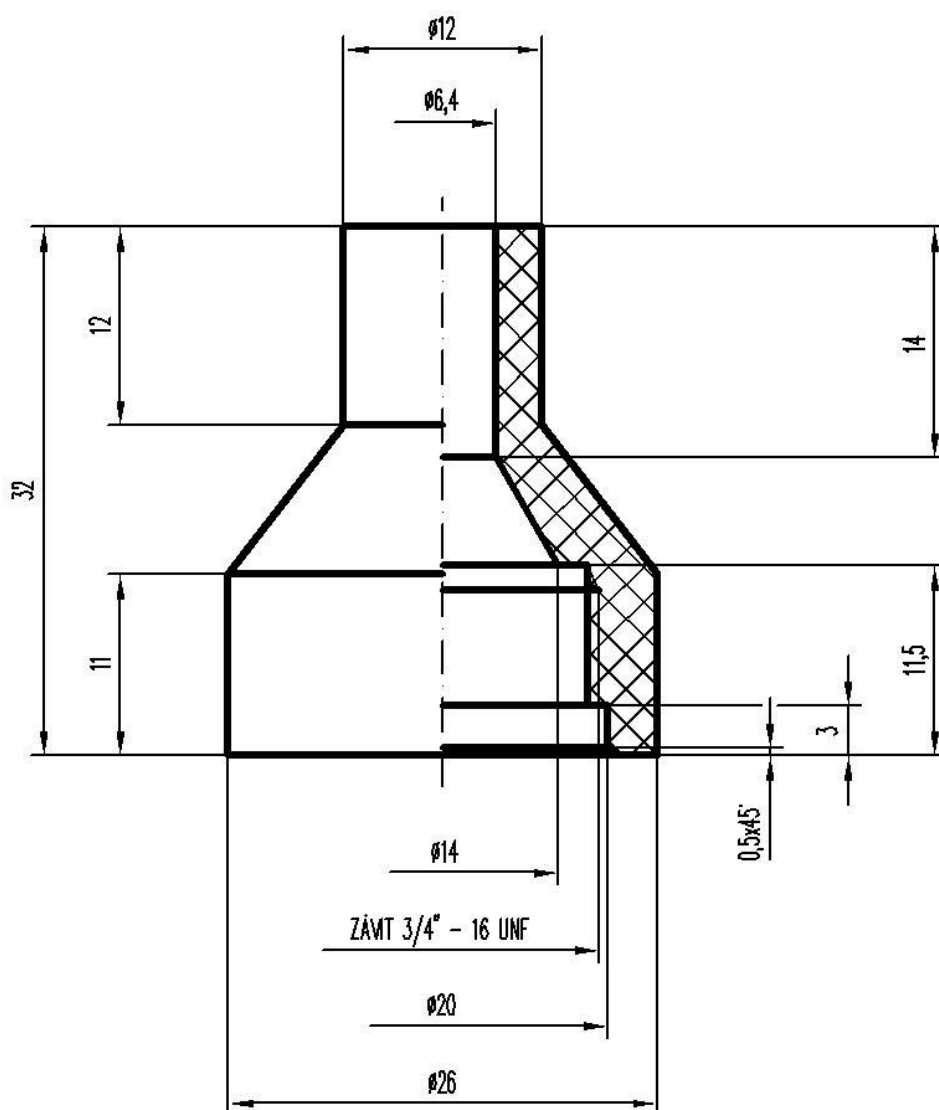
# 14N57

1. MAX. 3 MÍRNÉ VYBARVENÉ SKVRNY Fe DO 2 mm<sup>2</sup>
2. STRŽENÍ PROFILU ZÁVITU V DÉLCE 5 mm MAX.

Technical drawing of a mechanical part, likely a flange or bracket, showing a cross-section. The drawing includes dimensions: overall width 26, overall height 32, and various internal features like holes (Ø13, Ø8, Ø14, Ø20) and chamfers (0,5x45°). The part is labeled '14N30'.

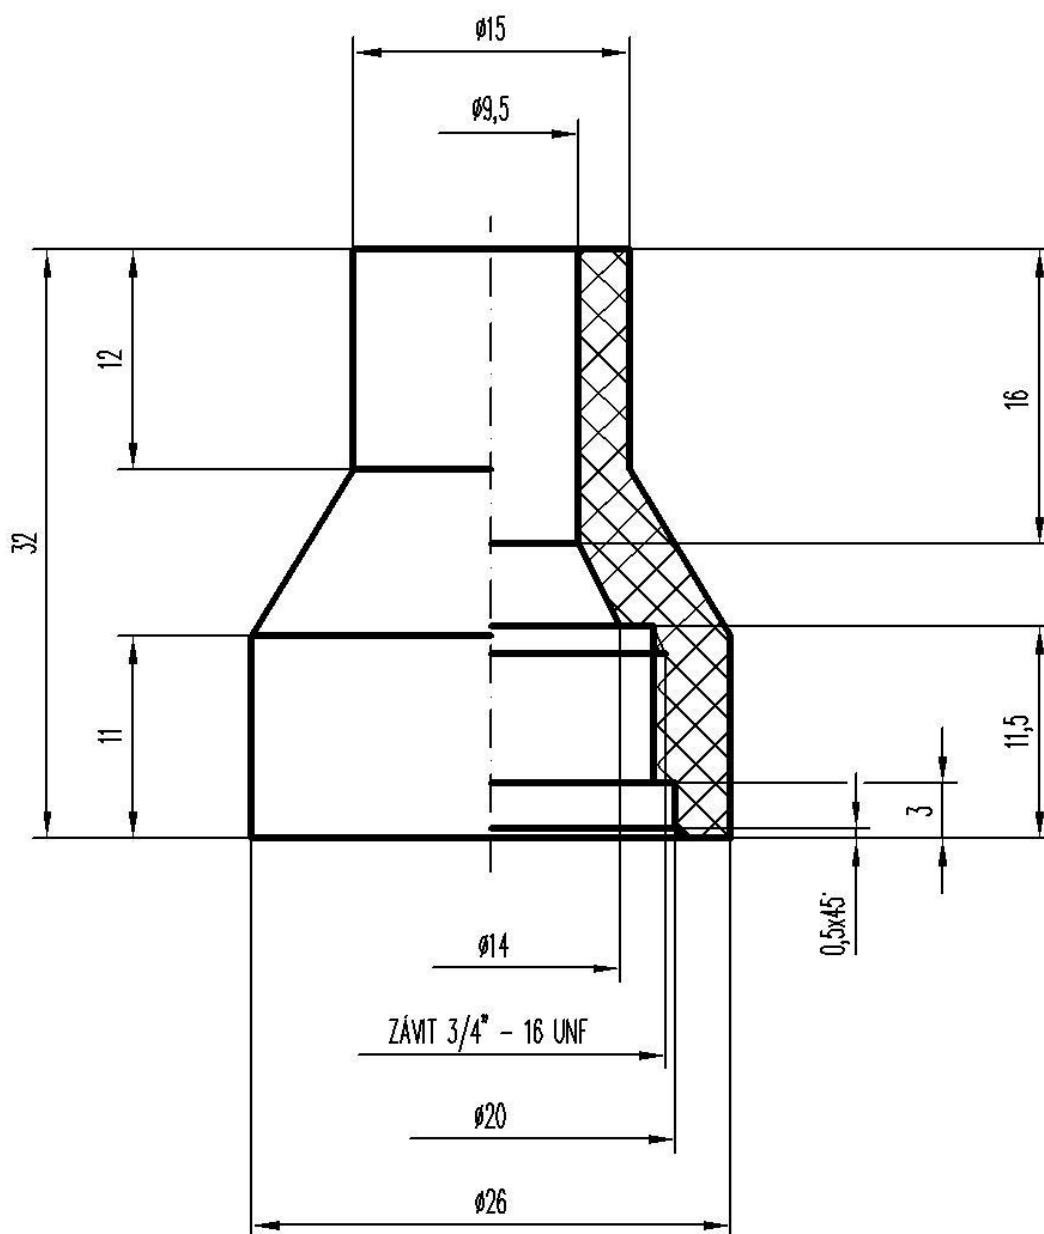
# 14N59

1. MAX. 3 MÍRNÉ VYBARVENÉ SKVRNY Fe DO 2 mm<sup>2</sup>
2. STRŽENÍ PROFILU ZÁVITU V DÉLCE 5 mm MAX.

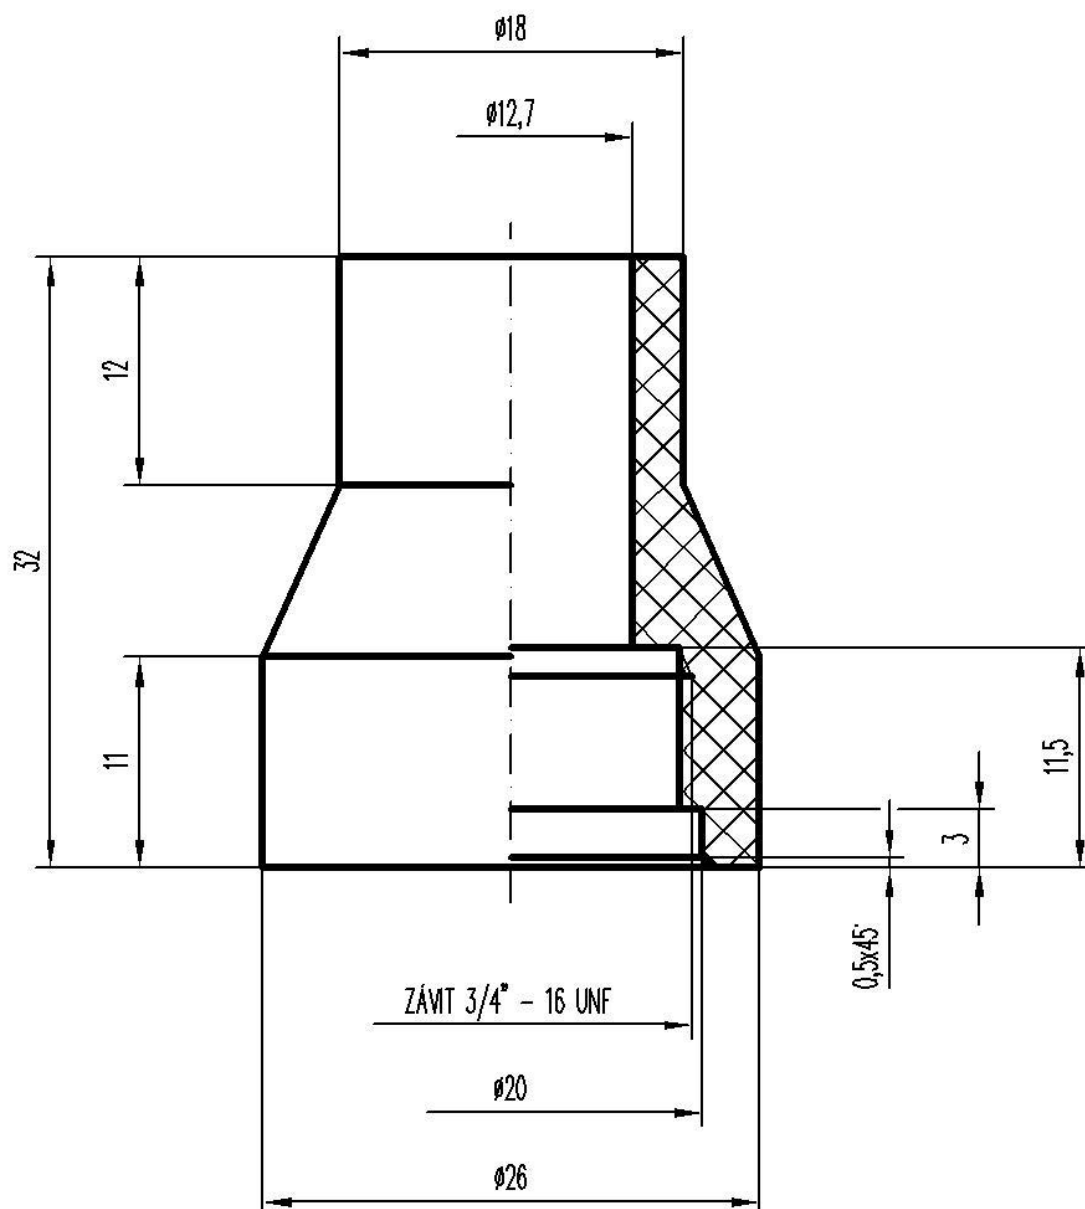
# 14N61

1. MAX. 3 MÍRNÉ VYBARVENÉ SKVRNY Fe DO 2 mm<sup>2</sup>
2. STRŽENÍ PROFILU ZÁVITU V DÉLCE 5 mm MAX.

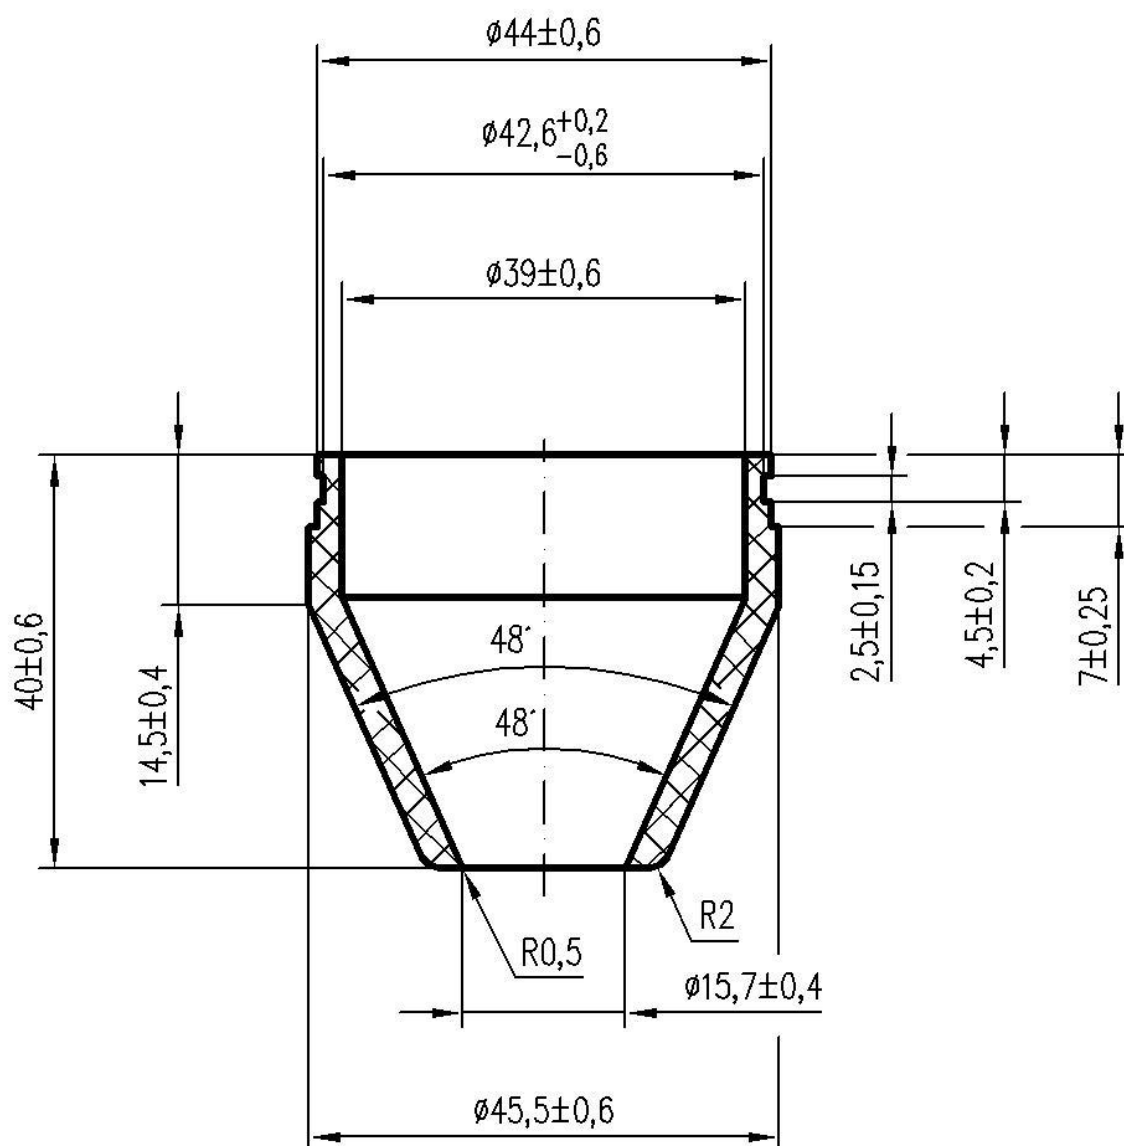
# 11.828.701.163B

DOVOLENÉ VADY:  
 DLE ETALONU č.415-9990.45

1. VYTRŽENÍ ZÁVITU V CELKOVÉ DÉLCE MAX. 1,5 ZÁVITU
2. SKVRNY Fe  $\varnothing 2$  MAX.
3. VYDROLENINY A DŮLKY 0 MAX. PLOŠE  $2,5 \text{ mm}^2$
4. JEMNÉ KRUHOVÉ RÝHY DO 0,3 MAX.

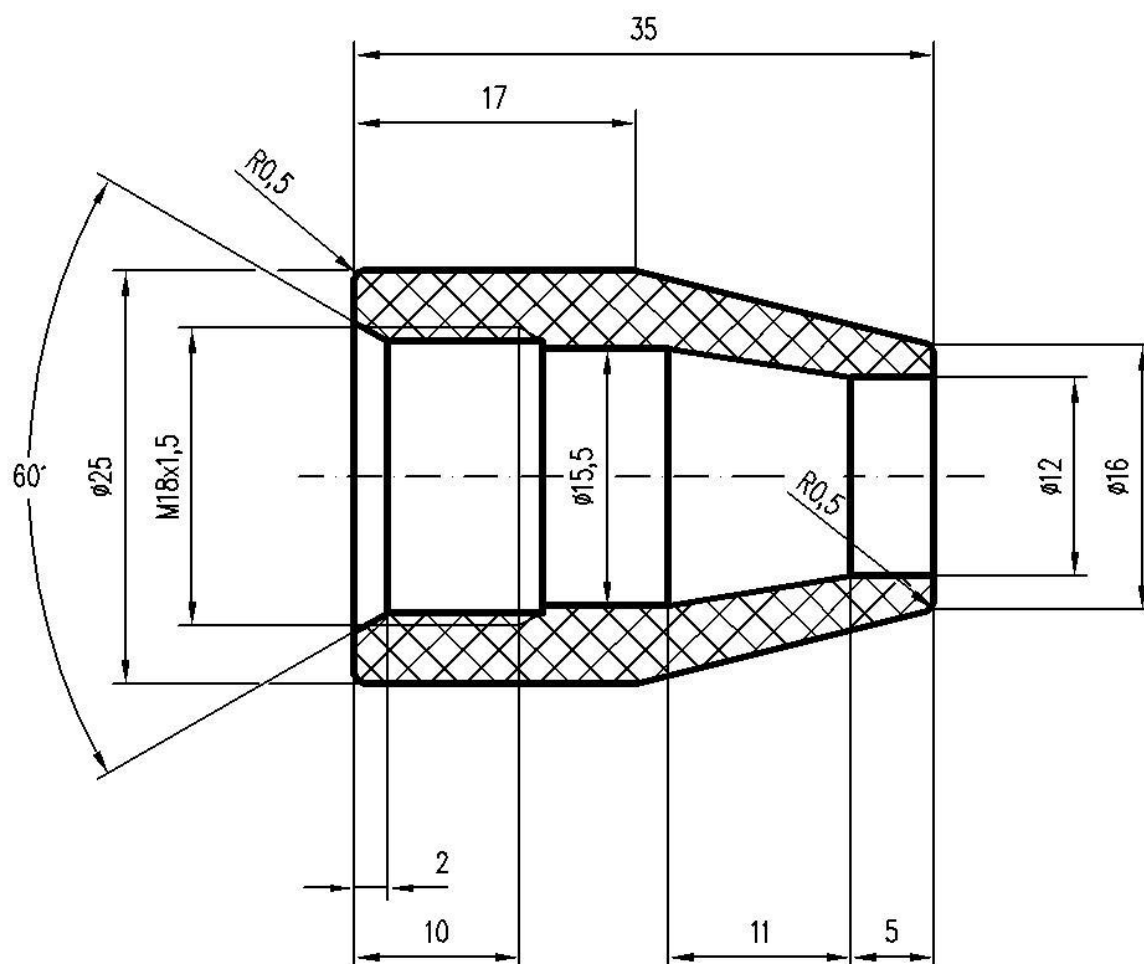
# 43-01

1. VYTRŽENÍ ZÁVITU V CELKOVÉ DÉLCE MAX. 1,5 ZÁVITU
2. SKVRNY Fe  $\phi 2$  MAX.
3. VYDROLENINY A DŮLKY O MAX. PLOŠE  $2,5 \text{ mm}^2$
4. JEMNÉ KRUHOVÉ RÝHY DO 0,3 MAX.

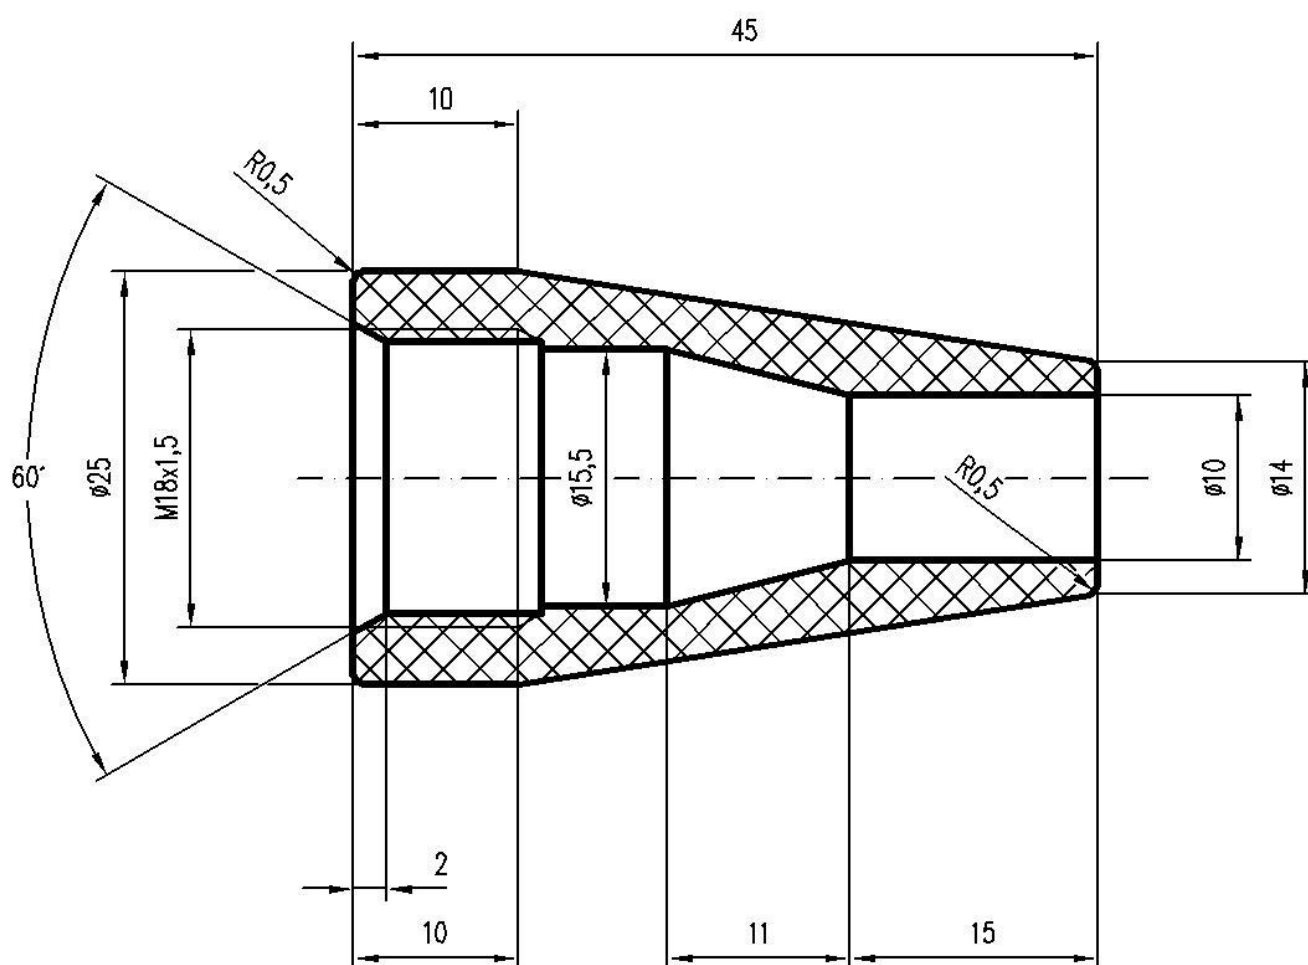
# 43-14

1. VYTRŽENÍ ZÁVITU V CELKOVÉ DÉLCE MAX. 1,5 ZÁVITU
2. SKVRNY Fe  $\varnothing 2$  MAX.
3. VYDROLENINY A DŮLKY O MAX. PLOŠE  $2,5 \text{ mm}^2$
4. JEMNÉ KRUHOVÉ RÝHY DO 0,3 MAX.

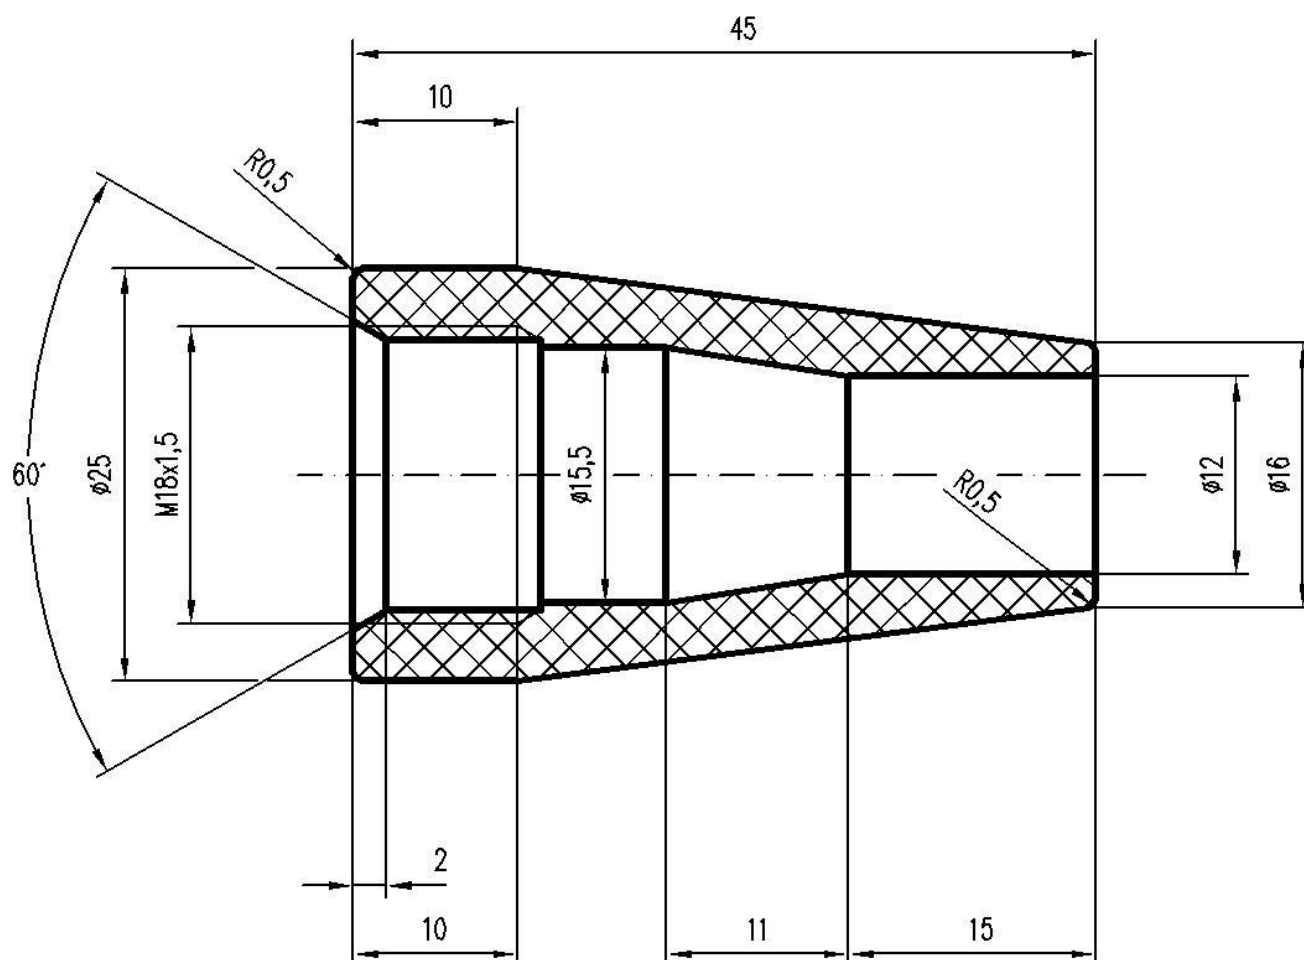
1. VYTRŽENÍ ZÁVITU V CELKOVÉ DÉLCE MAX. 1,5 ZÁVITU
2. SKVRNY Fe  $\varnothing 2$  MAX.
3. VYDROLENINY A DŮLKY 0 MAX. PLOŠE  $2,5 \text{ mm}^2$
4. JEMNÉ KRUHOVÉ RÝHY DO 0,3 MAX.

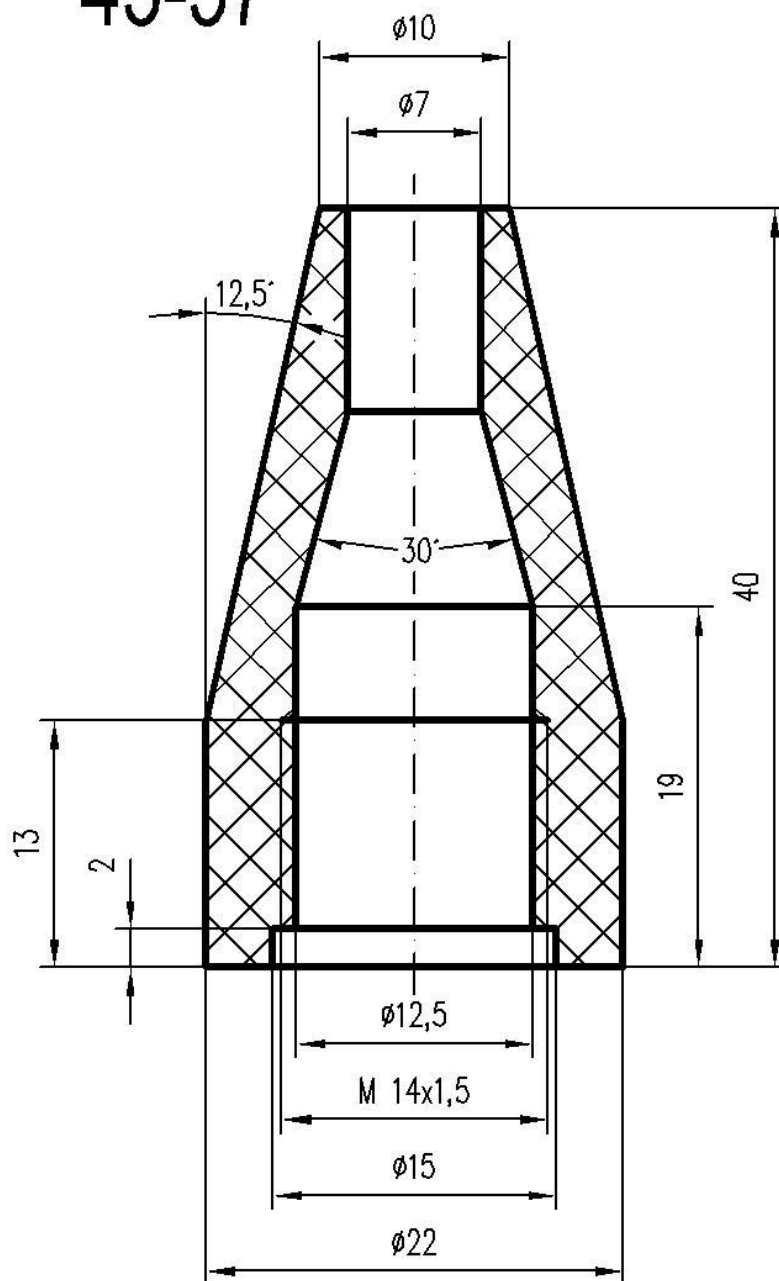
43-57

HRANY ZAOPLENY R0,5 max

DOVOLENÉ VADY:  
DLE ETALONU č. 415-9990.45

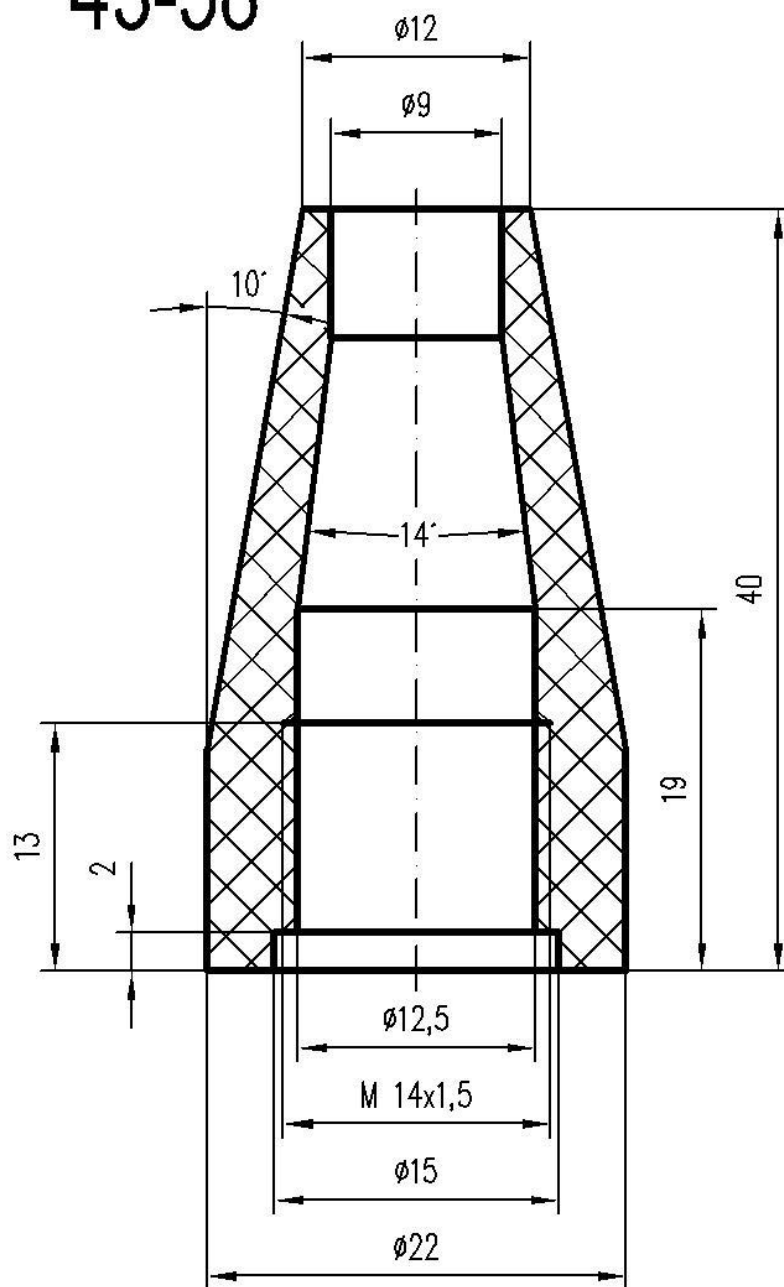
43-58

HRANY ZAOPLENY R0,5 max

DOVOLENÉ VADY:  
DLE ETALONU č. 415-9990.45
