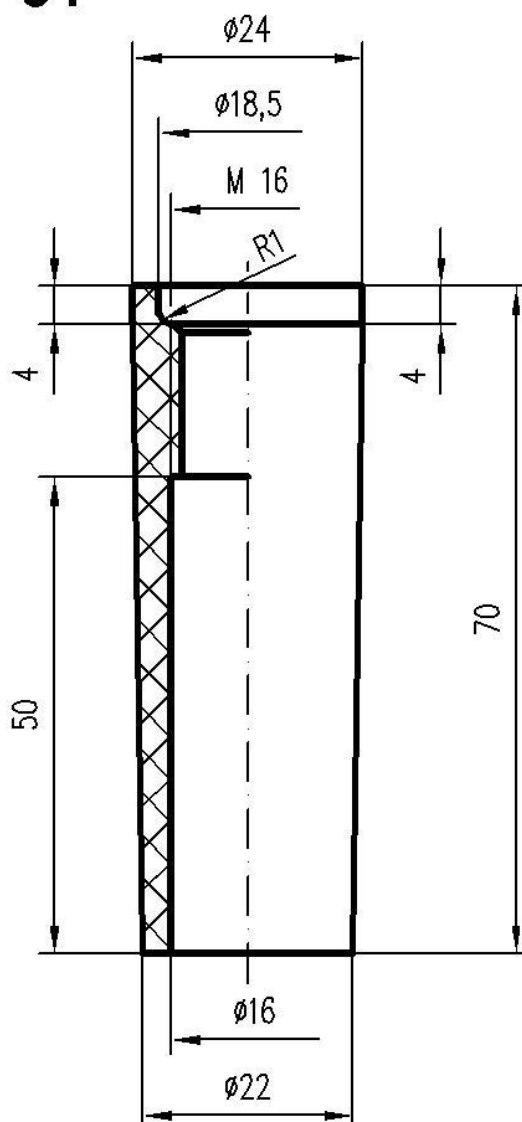
# 43-97

1. HNĚDÉ AŽ ZELENÉ SKVRNY O  $\varnothing 2$  mm PO CELÉM POVRCHU HUBICE NEJVÝŠE VŠAK 3 SKVRNY NA VNĚJŠÍM POVRCHU
2. MĚLKÉ RÝHY DO HLOUBKY MAX. 0,3 mm NA VNĚJŠÍM I VNITŘNÍM POVRCHU HUBICE
3. MRAMOROVÝ VZHLED POVRCHU HUBICE
4. VYŠTÍPLÉ VNĚJŠÍ HRANY DO ŠÍŘE 1,5 mm A HLOUBKY 0,5 mm, POVOLENA MAX. 3 VYŠTÍPLÁ MÍSTA
5. STRŽENÍ PROFILU ZÁVITU NA DÉLCE 5 mm
6. PORUŠENÍ ZÁVITU DO JEDNÉ TŘETINY

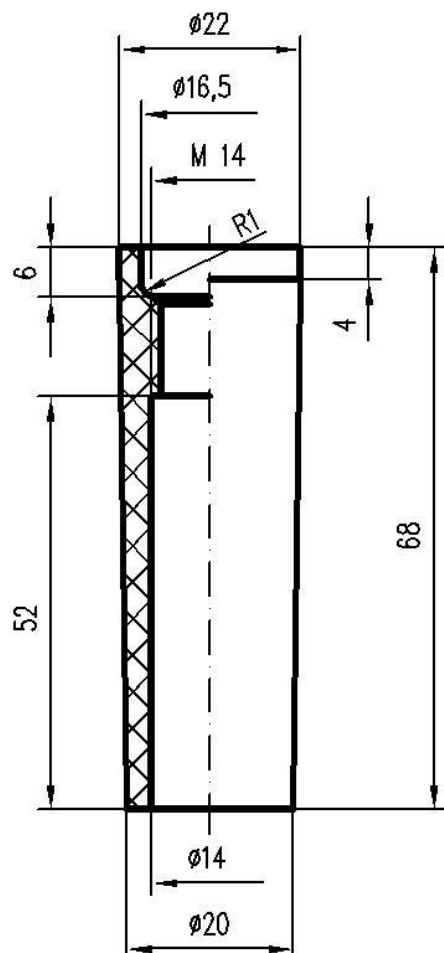
# 43-98

1. HNĚDÉ AŽ ZELENÉ SKVRNY O  $\varnothing 2$  mm PO CELÉM POVRCHU HUBICE NEJVÝŠE VŠAK 6 SKVRN NA VNĚJŠÍM POVRCHU
2. MĚLKÉ RÝHY DO HLOUBKY MAX. 0,3 mm NA VNĚJŠÍM I VNITŘNÍM POVRCHU HUBICE
3. MRAMOROVÝ VZHLED POVRCHU HUBICE
4. VYŠTÍPLÉ VNĚJŠÍ HRANY DO ŠÍŘE 1,5 mm A HLOUBKY 0,5 mm, POVOLENA MAX. 3 VYŠTÍPLÁ MÍSTA
5. STRŽENÍ PROFILU ZÁVITU NA DÉLCE 5 mm
6. PORUŠENÍ ZÁVITU DO JEDNÉ TŘETINY
7. ZALOMENÍ PO VTOKU

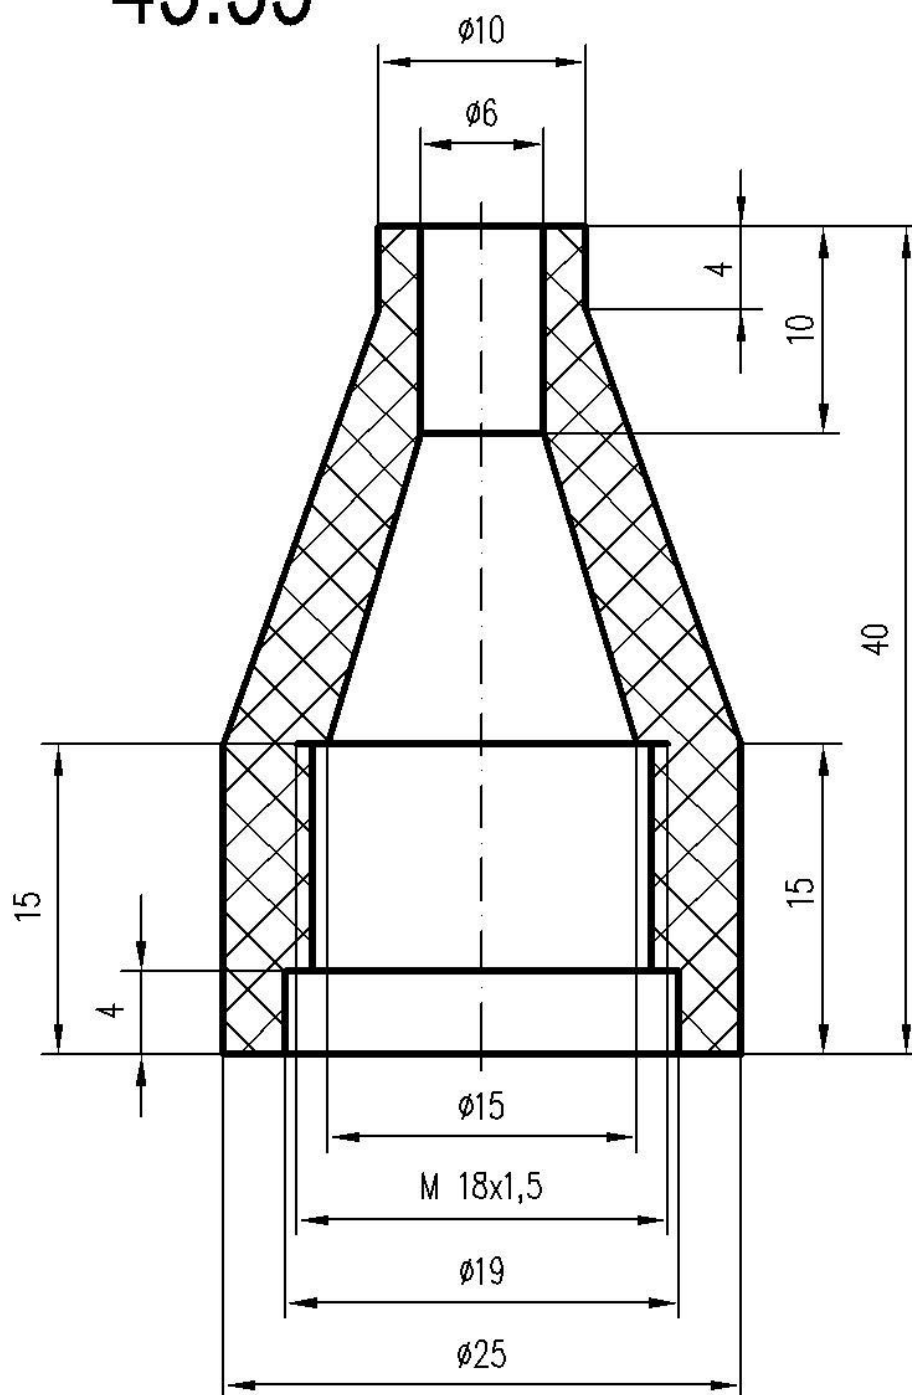
43.53

HRANY ZAOBLENY R0,5 max

DOVOLENÉ VADY:  
DLE ETALONU č. 415-9990.45

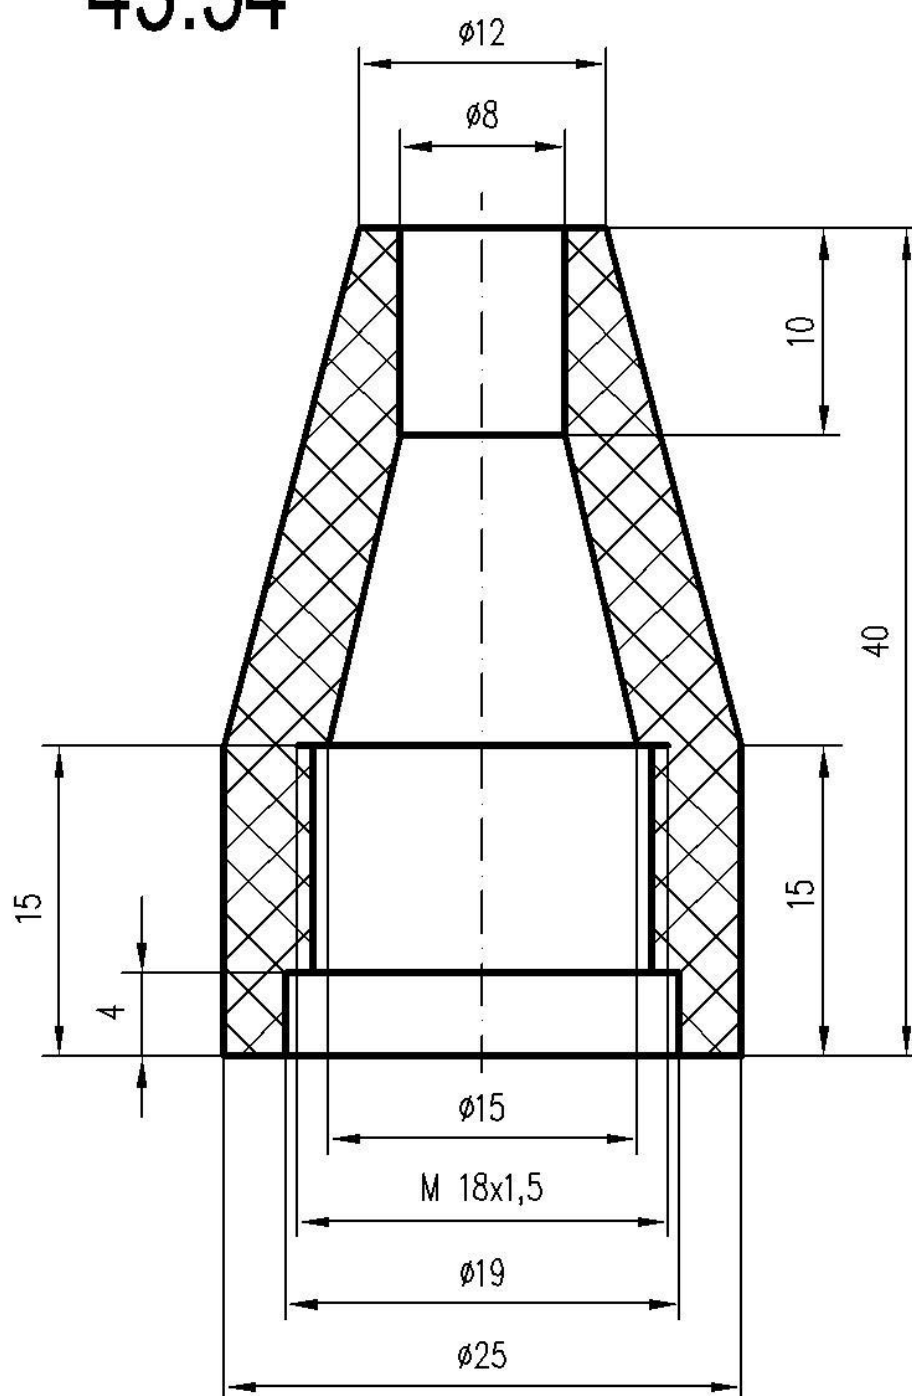
43.54

HRANY ZAOPLENY R0,5 max

DOVOLENÉ VADY:  
 DLE ETALONU č. 415-9990.45

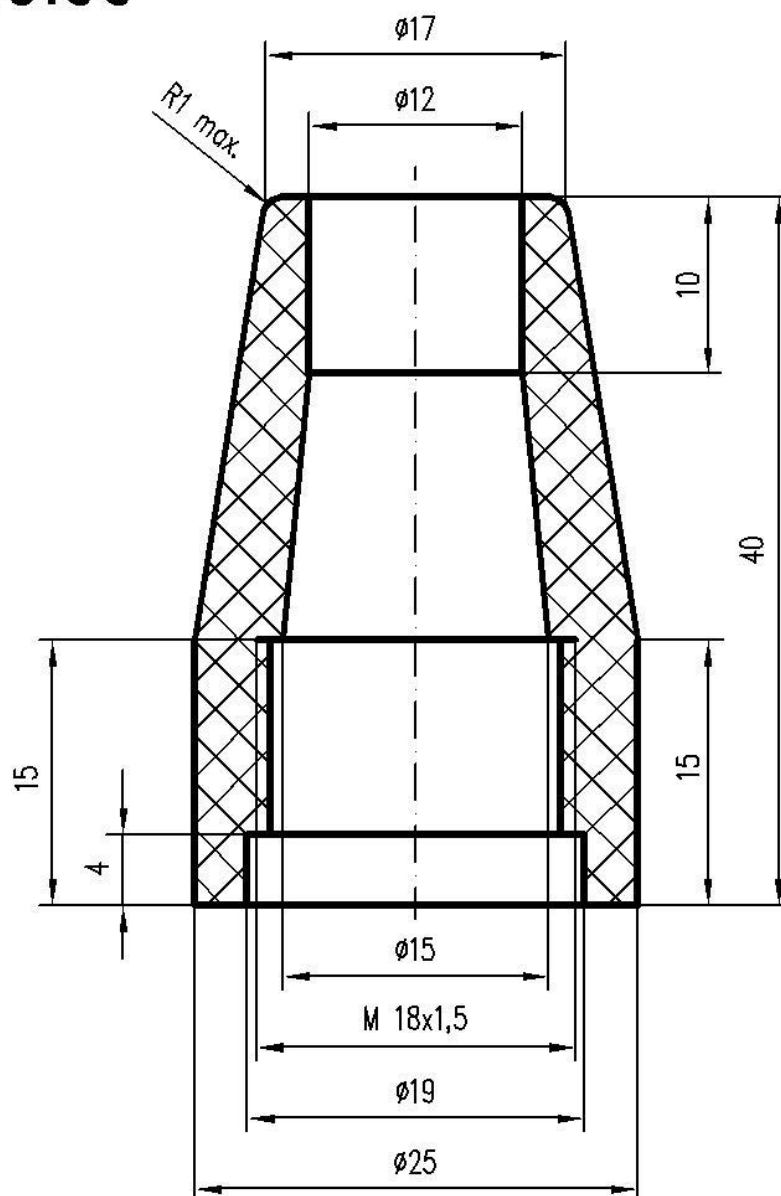
43.55

HRANY ZAOPLENY  $R0,5 \text{ max}$

DOVOLENÉ VADY:  
 DLE ETALONU č. 415-9990.45

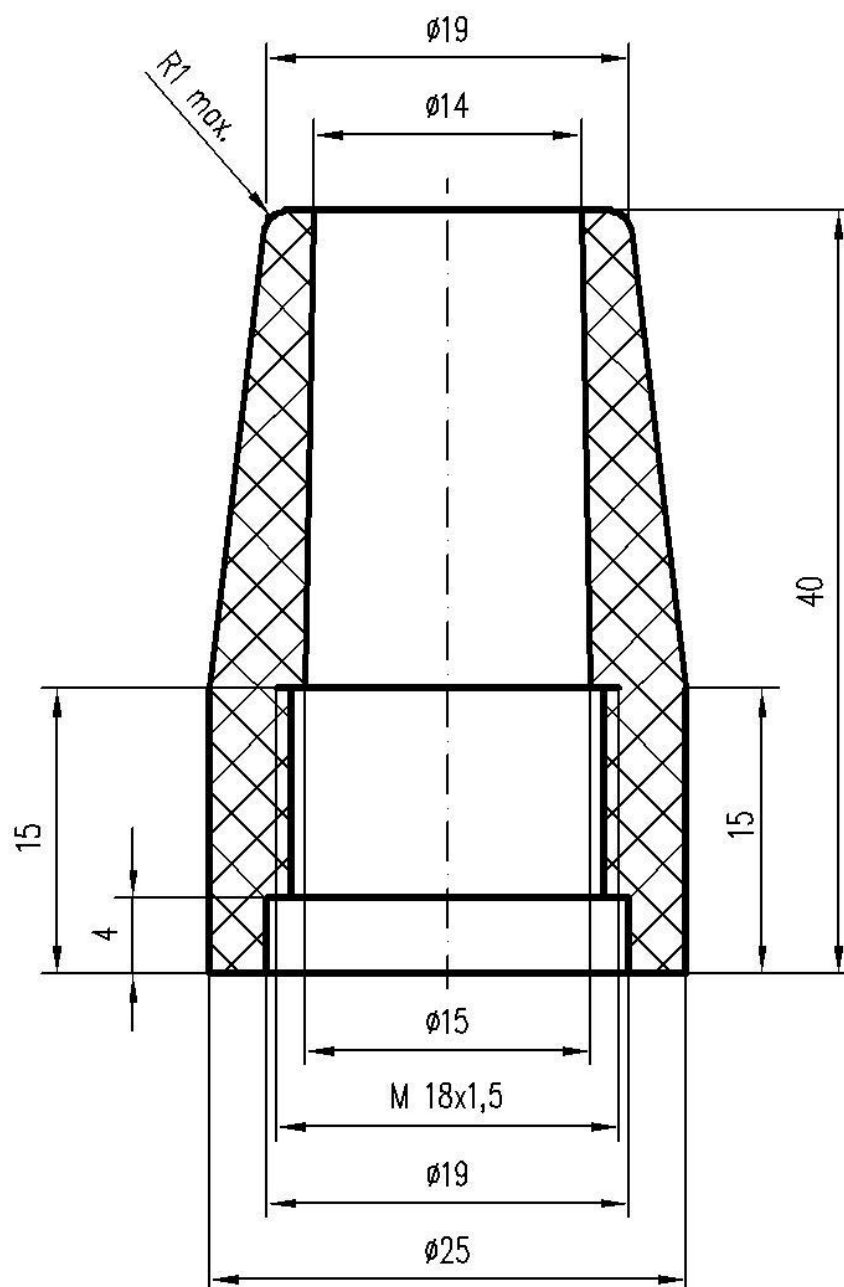
43.56

HRANY ZAOPLENY  $R0,5 \text{ max}$

DOVOLENÉ VADY:  
DLE ETALONU č. 415-9990.45

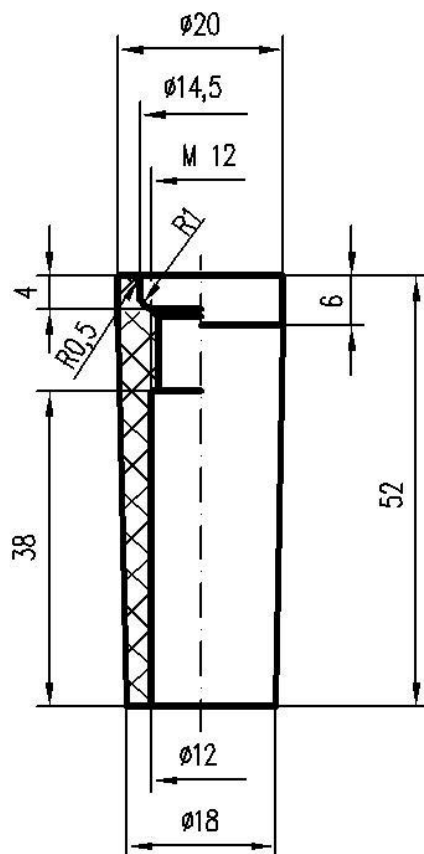
# 53-24

1. HNĚDÉ AŽ ZELENÉ SKVRNY O  $\varnothing 2$  mm PO CELÉM POVRCHU HUBICE NEJVÝŠE VŠAK 6 SKVRN NA VNĚJŠÍM POVRCHU
2. MĚLKÉ RÝHY DO HLOUBKY MAX. 0,3 mm NA VNĚJŠÍM I VNITŘNÍM POVRCHU HUBICE
3. MRAMOROVÝ VZHLED POVRCHU HUBICE
4. VYŠTÍPLÉ VNĚJŠÍ HRANY DO ŠÍŘE 1,5 mm A HLOUBKY 0,5 mm, POVOLENA MAX. 3 VYŠTÍPLÁ MÍSTA
5. STRŽENÍ PROFILU ZÁVITU NA DÉLCE 5 mm
6. PORUŠENÍ ZÁVITU DO JEDNÉ TŘETINY
7. ZALOMENÍ PO VTOKU

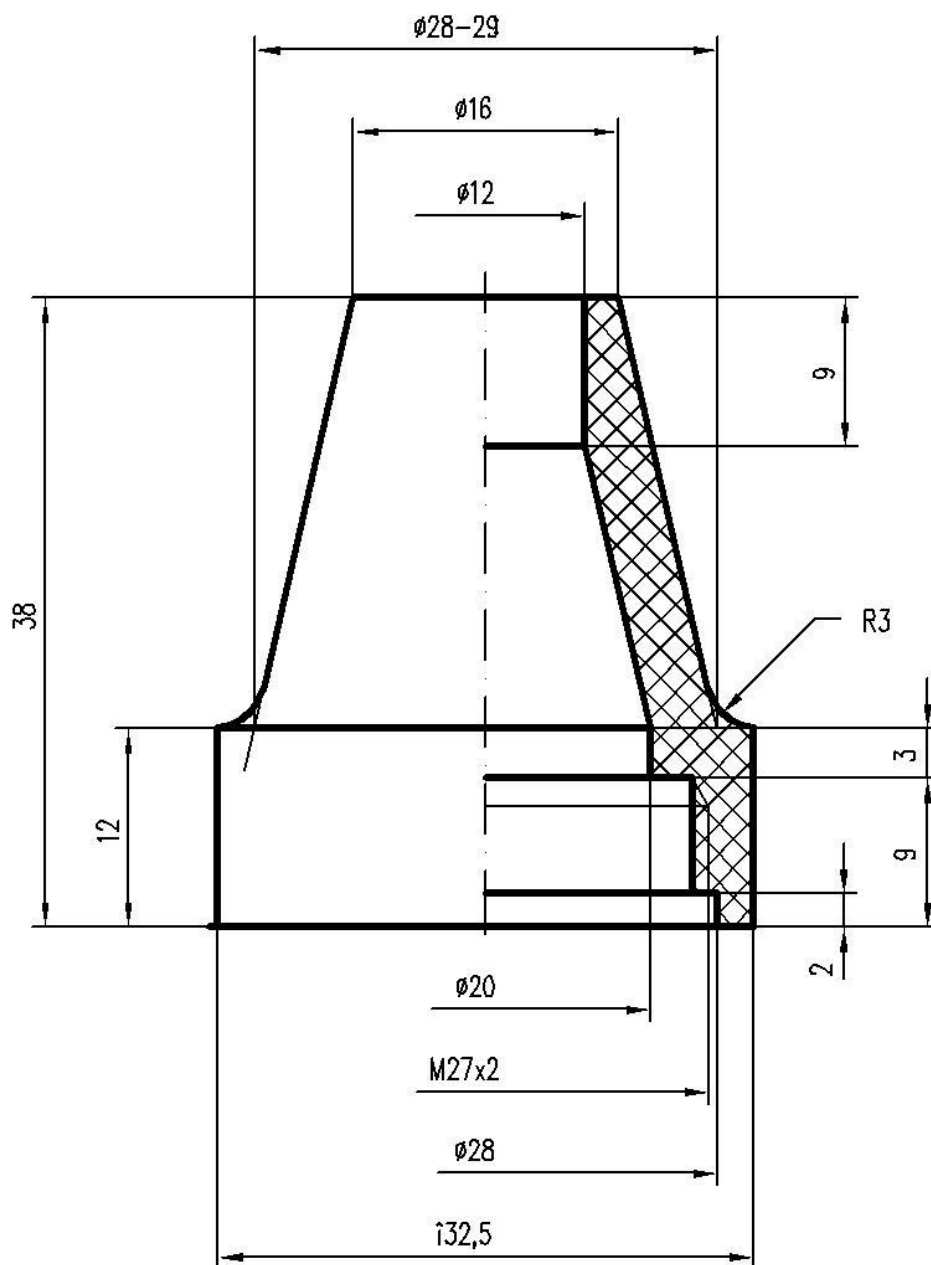
53.70

1. MAX 3 MÍRNĚ VYBARVENÉ SKVRNY Fe DO 2mm<sup>2</sup>
2. STRŽENÍ PROFILU ZÁVITU V DÉLCE 5mm MAX

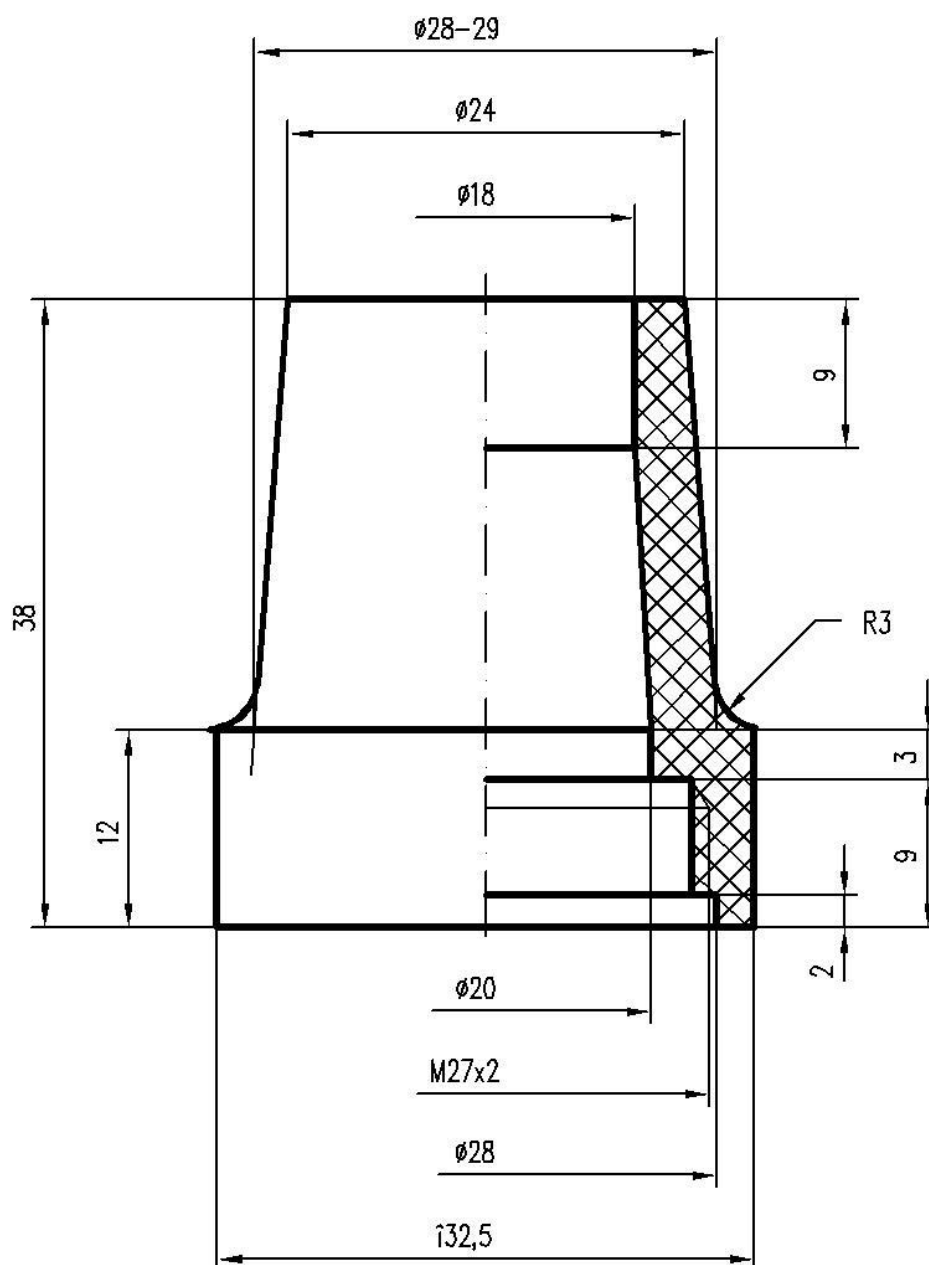
53.71

1. MAX 3 MÍRNĚ VYBARVENÉ SKVRNY Fe DO 2mm
2. STRŽENÍ PROFILU ZÁVITU V DÉLCE 5mm MAX

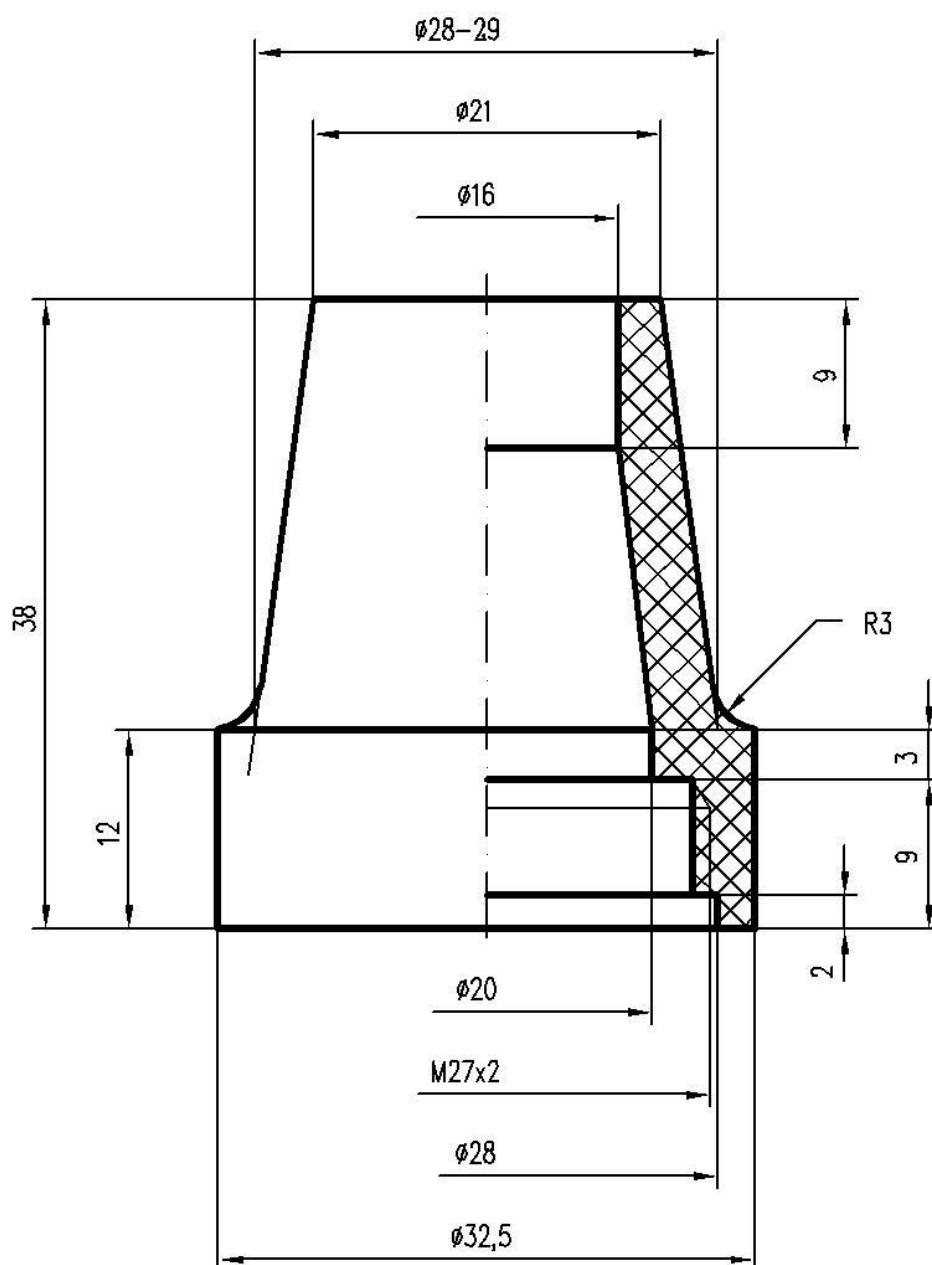
53.72

1. MAX 3 MÍRNĚ VYBARVENÉ SKVRNY Fe DO 2mm
2. STRŽENÍ PROFILU ZÁVITU V DÉLCE 5mm MAX

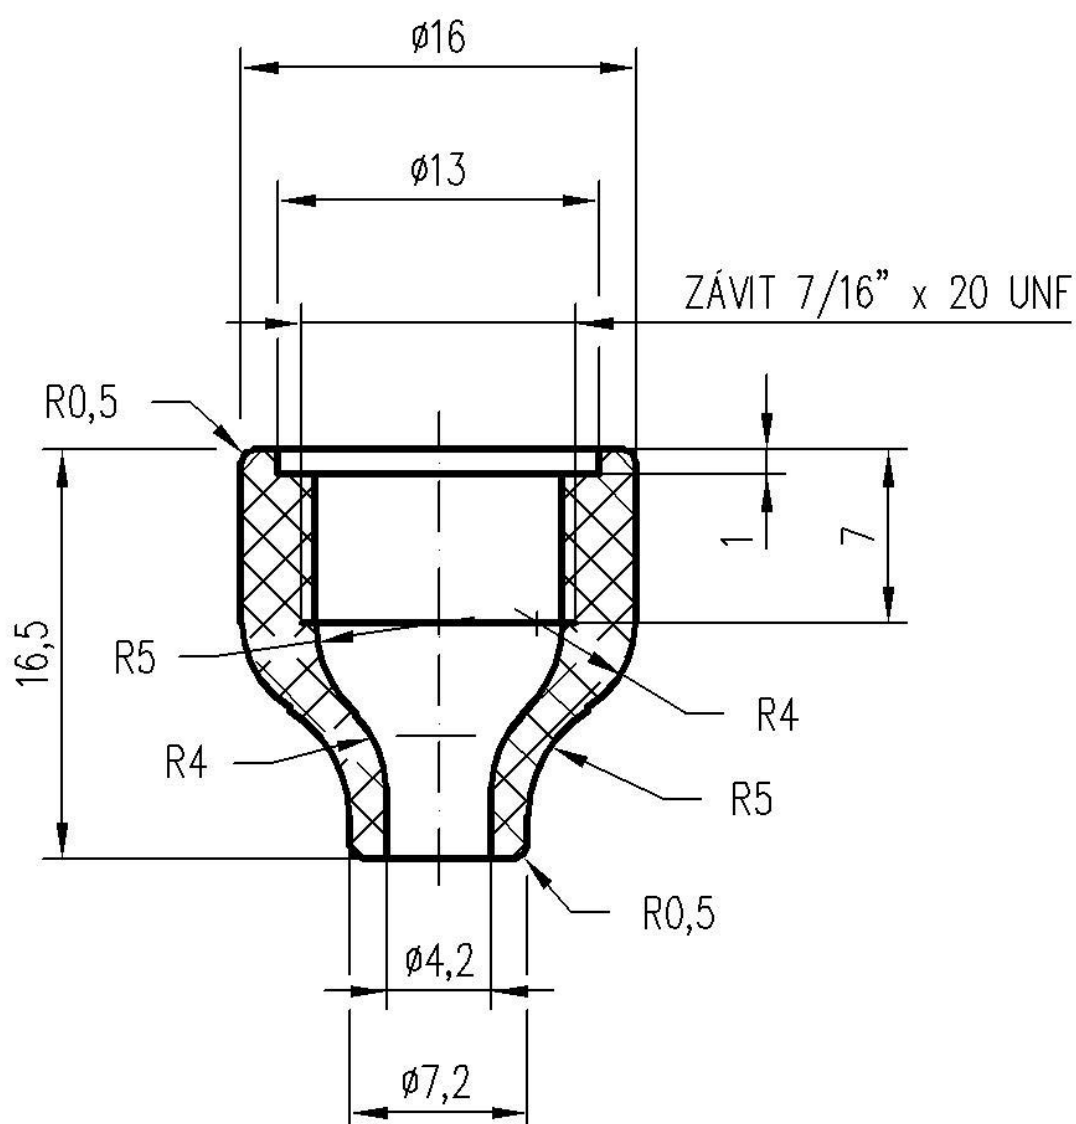
# 53N23

1. NEVYTAVENÉ NEINTENZIVNÍ SKVRNY
2. POŠKOZENÍ JEDNOHO ZÁVITU Z 1/3 MAX.

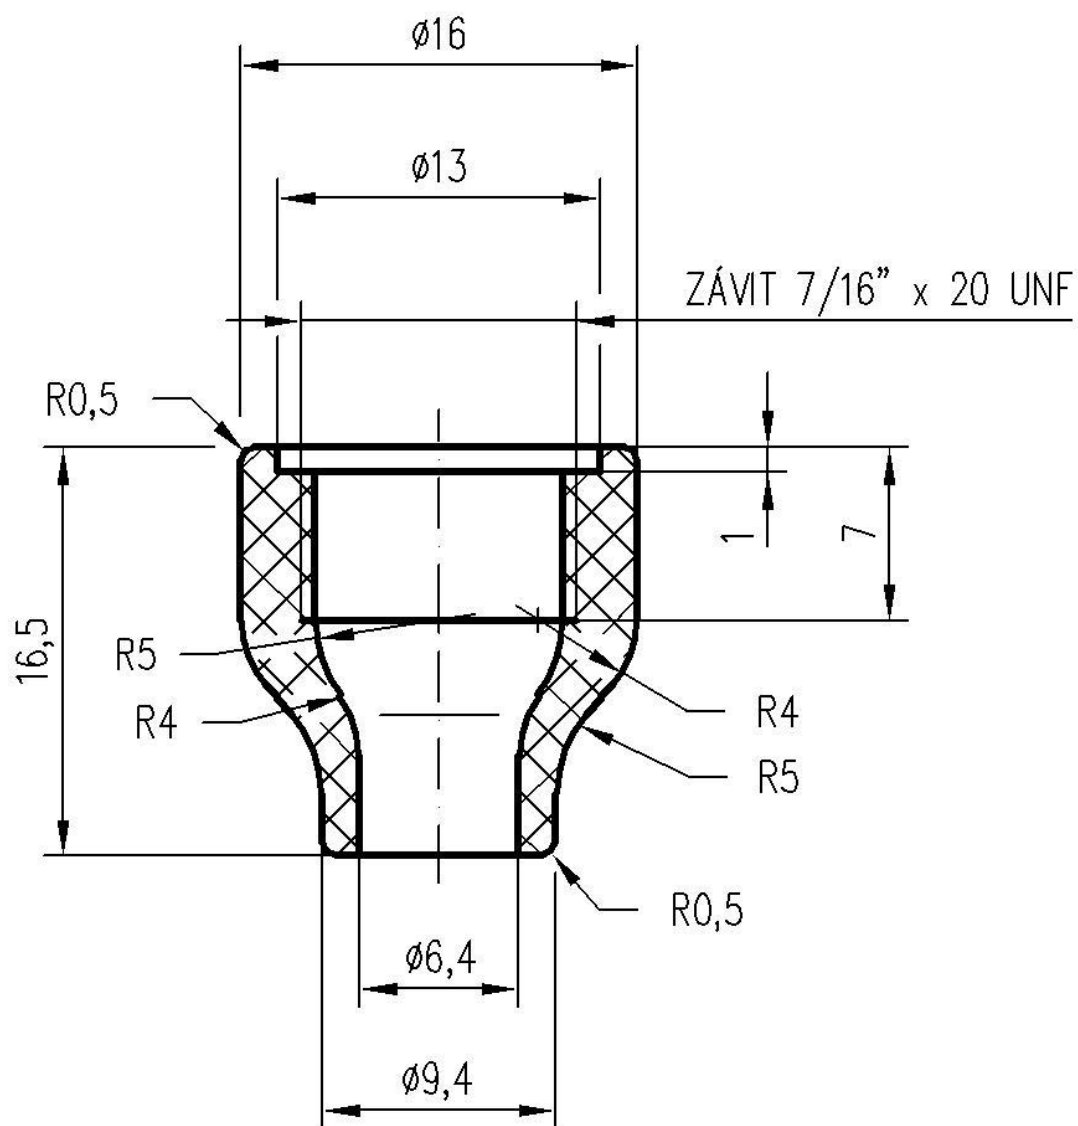
# 53N24

1. NEVYTAVENÉ NEINTENZIVNÍ SKVRNY
2. POŠKOZENÍ JEDNOHO ZÁVITU Z 1/3 MAX.

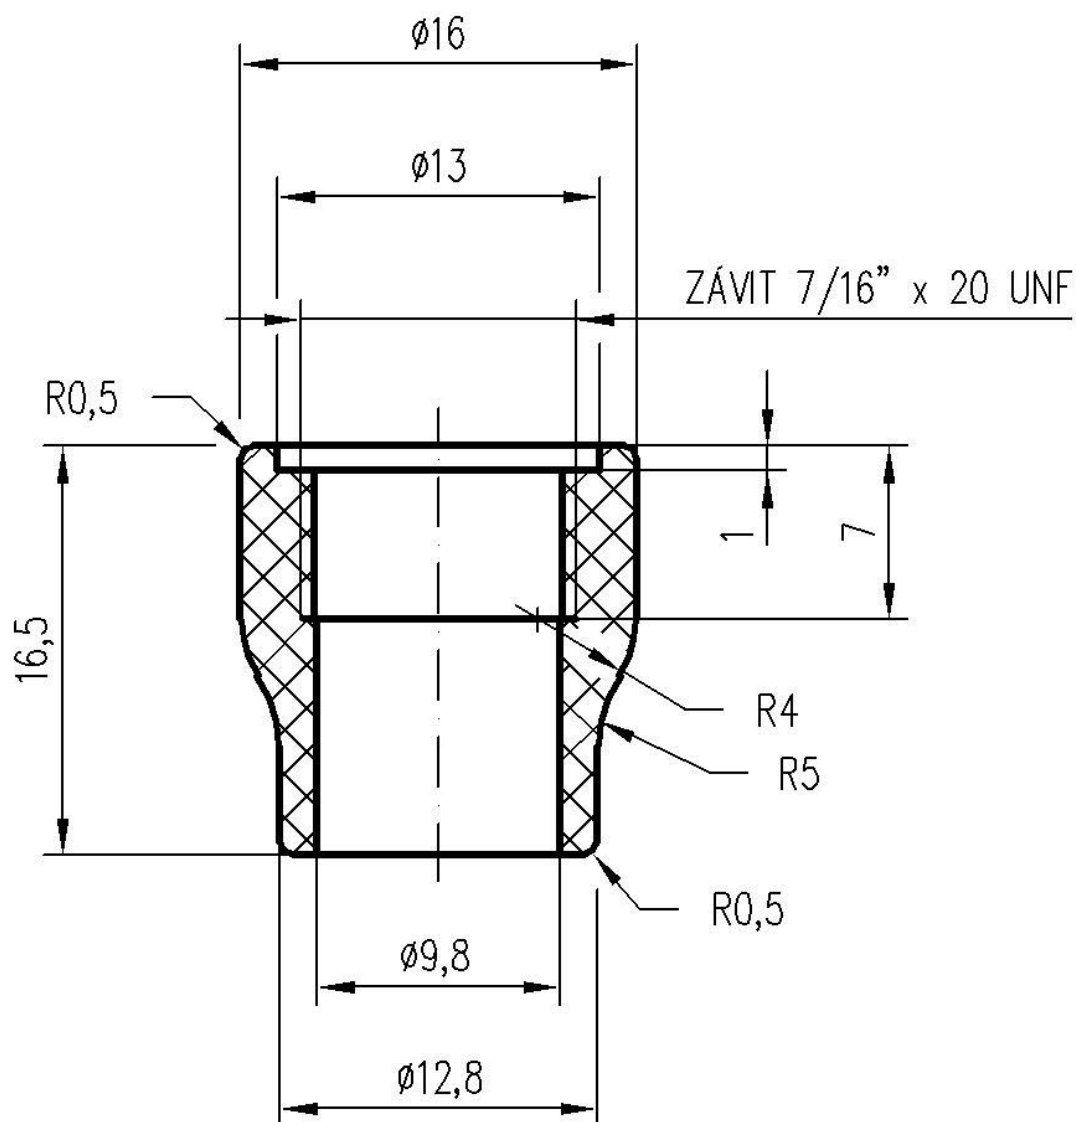
# 53N27

1. NEVYTAVENÉ NEINTENZIVNÍ SKVRNY
2. POŠKOZENÍ JEDNOHO ZÁVITU Z 1/3 MAX.

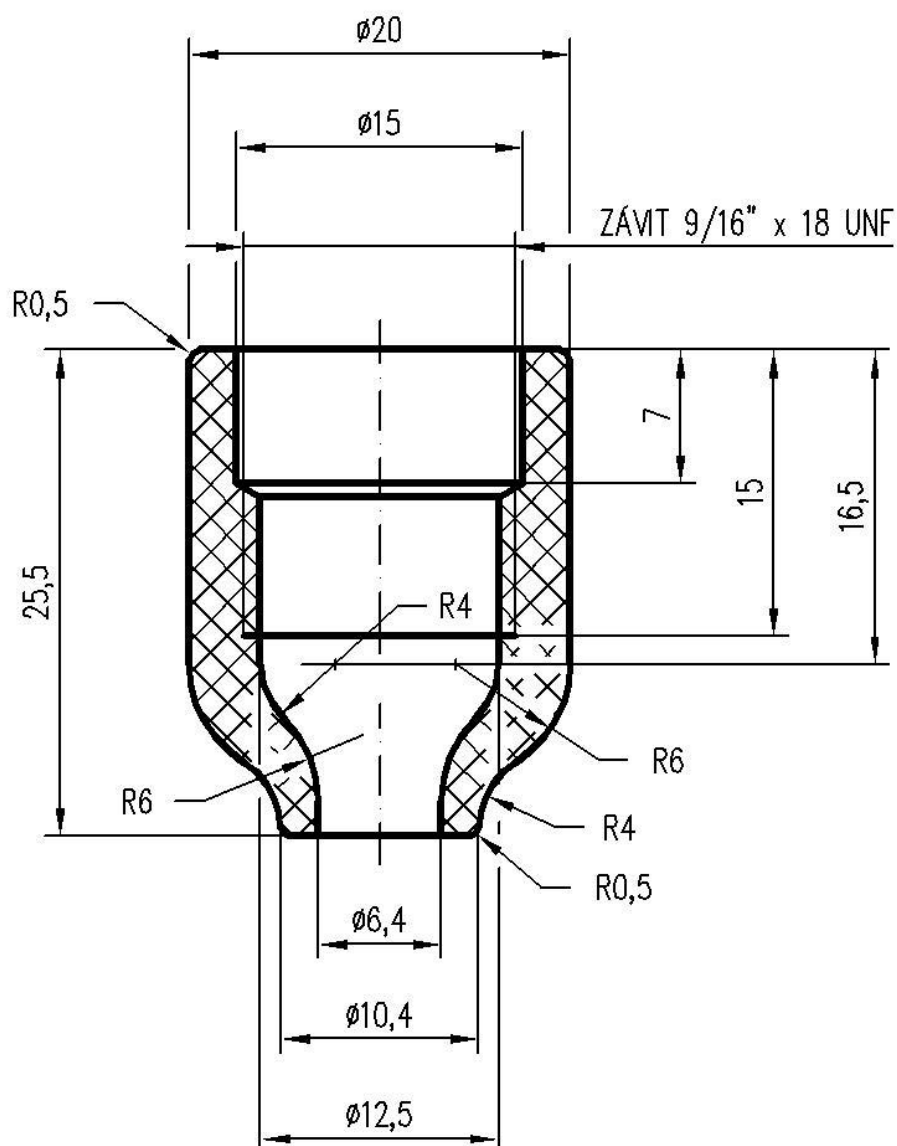
# 53N58

1. NEVYTAVENÉ NEINTENZIVNÍ SKVRNY
2. POŠKOZENÍ JEDNOHO ZÁVITU Z 1/3 MAX.

Technical drawing of a mechanical part, likely a valve body, showing a cross-section with dimensions and material specifications.

- Overall width:  $\varnothing 20$
- Inner width:  $\varnothing 15$
- Overall height: 25,5
- Top flange thickness: 7
- Internal vertical distance: 15
- Bottom flange thickness: 16,5
- Bottom hole diameter:  $\varnothing 8$
- Inner hole diameter:  $\varnothing 12$
- Outer hole diameter:  $\varnothing 12,5$

**Material and Thread:** ZÁVIT 9/16" x 18 UNF

- R0,5 (Top outer fillet)
- R4 (Internal fillet)
- R6 (Outer fillet)
- R0,5 (Bottom outer fillet)

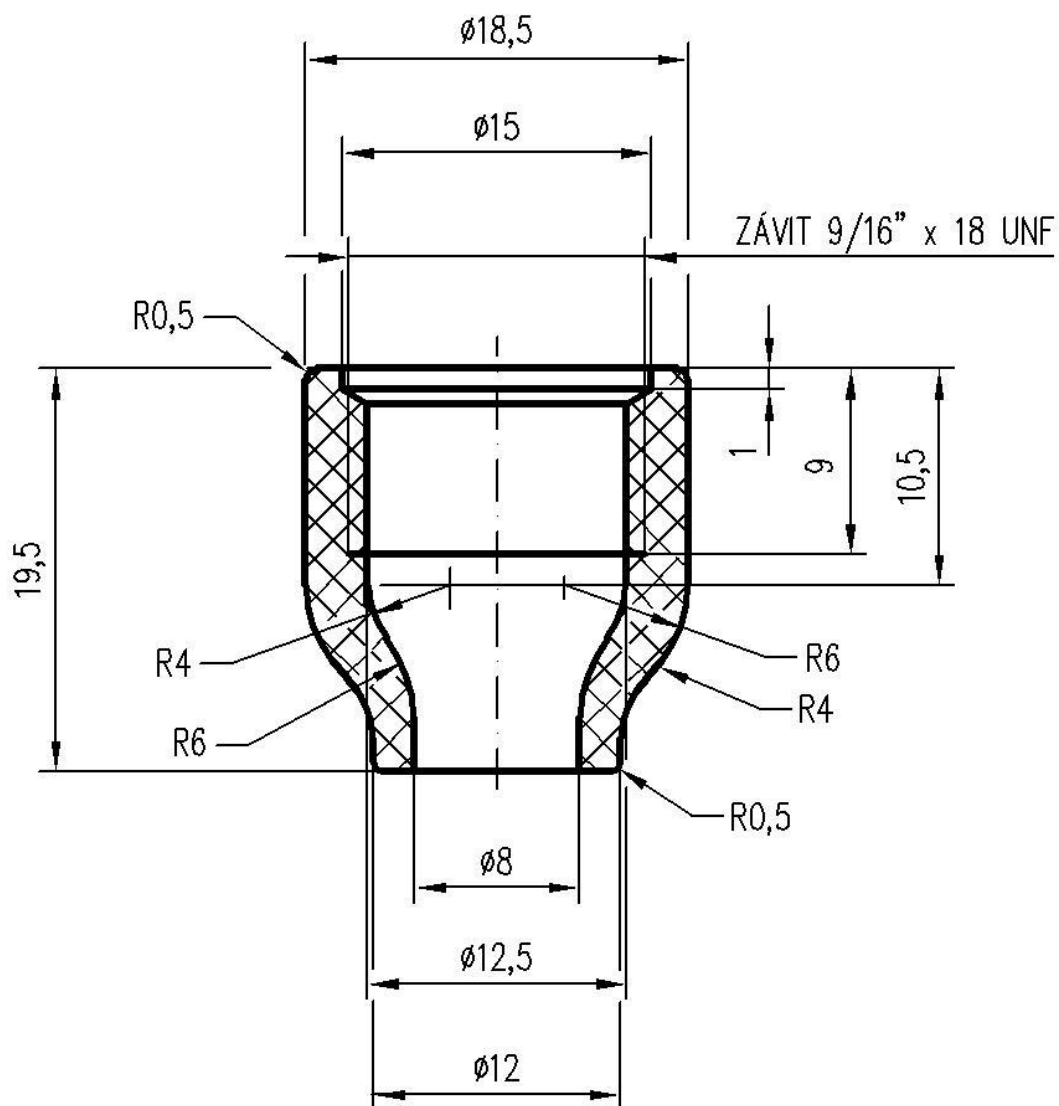
# 53N59K

DLE ETALONU č.415-9990.45

1. NEVYTAVENÉ NEINTENZIVNÍ SKVRNY
2. POŠKOZENÍ JEDNOHO ZÁVITU Z 1/3 MAX.

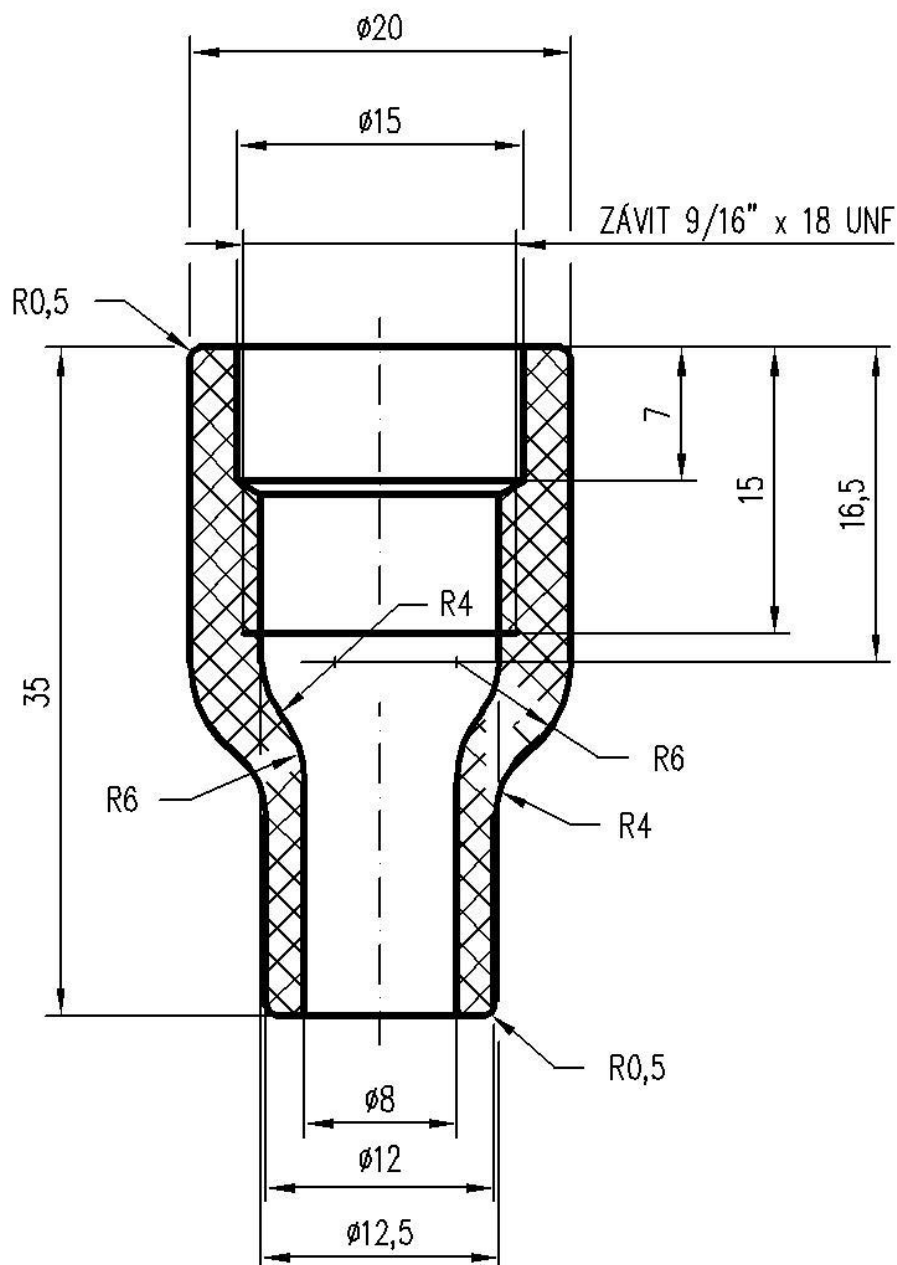
# 53N59-L

1. NEVYTAVENÉ NEINTENZIVNÍ SKVRNY
2. POŠKOZENÍ JEDNOHO ZÁVITU Z 1/3 MAX.

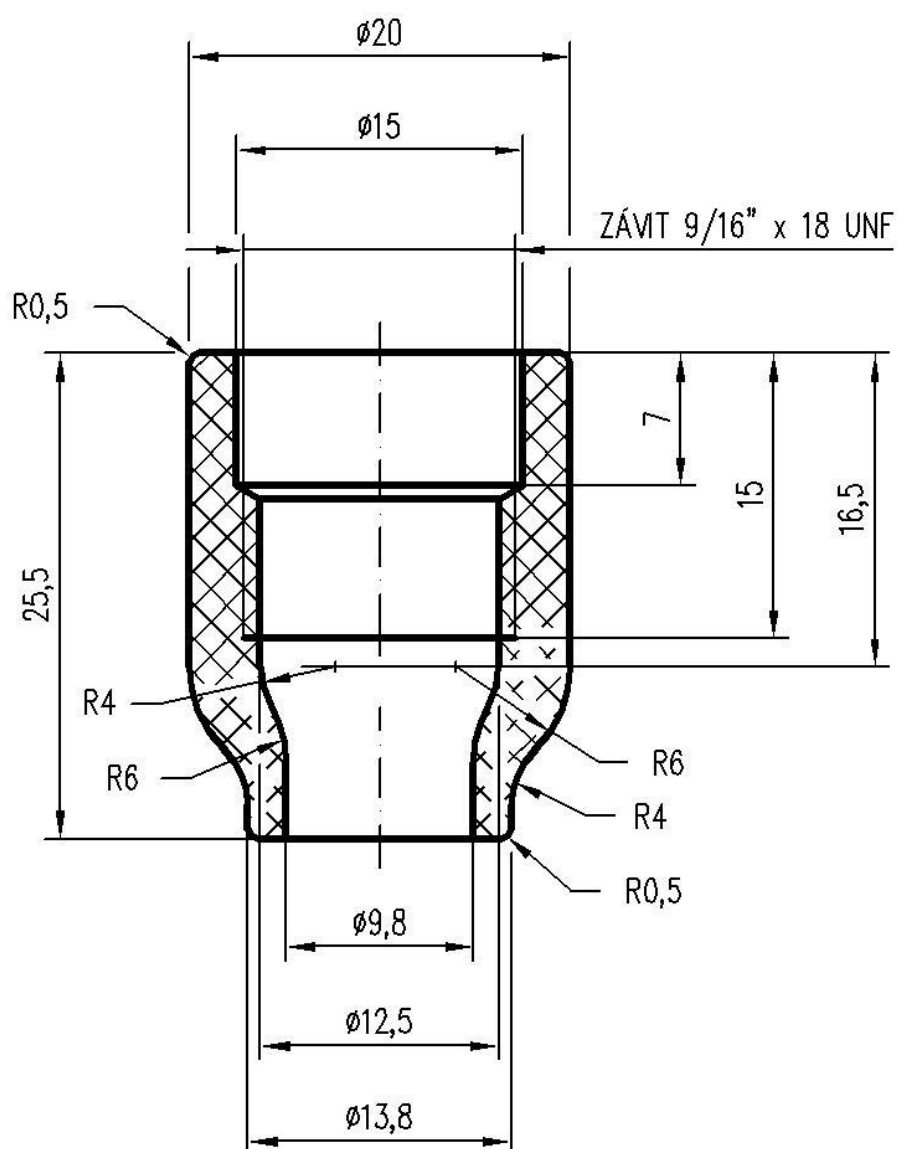
# 53N60

1. NEVYTAVENÉ NEINTENZIVNÍ SKVRNY
2. POŠKOZENÍ JEDNOHO ZÁVITU Z 1/3 MAX.

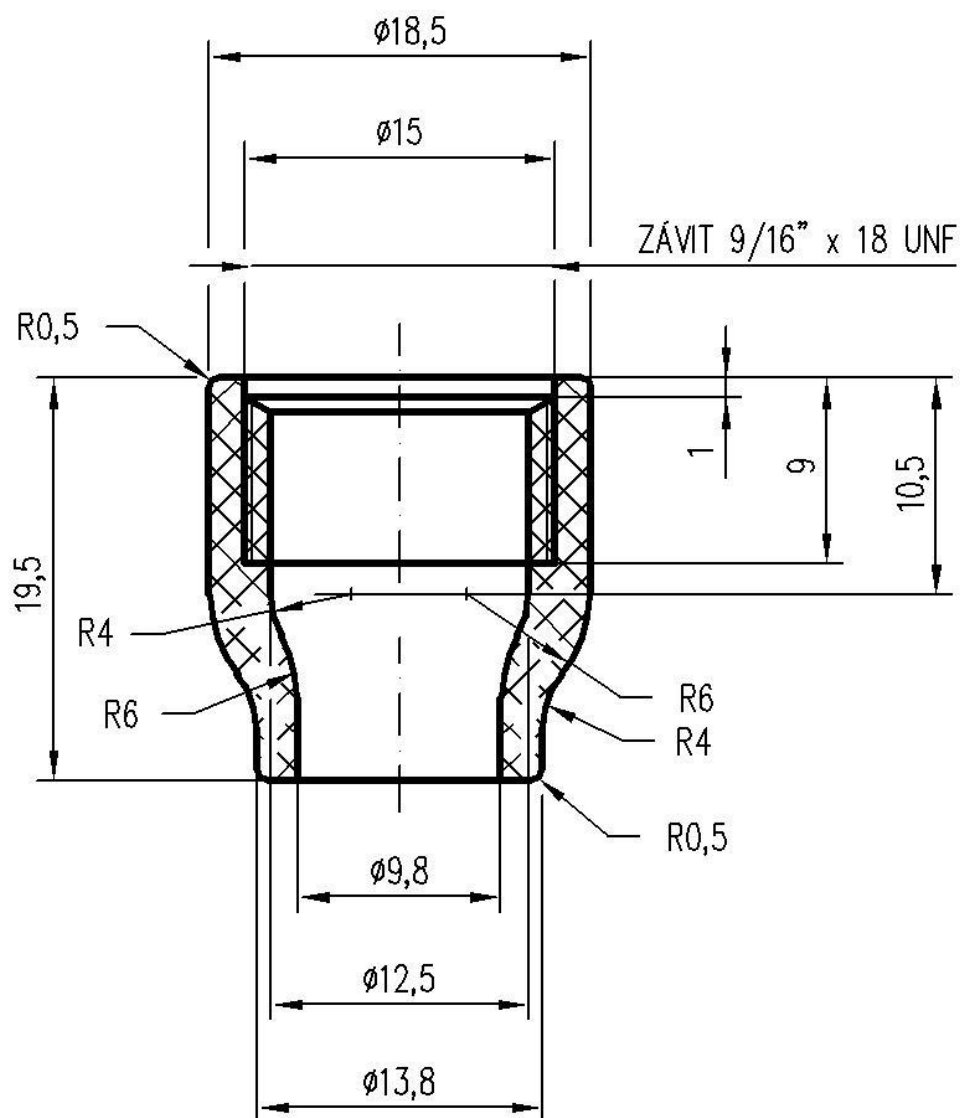
# 53N60K

DLE ETALONU č.415-9990.45

1. NEVYTAVENÉ NEINTENZIVNÍ SKVRNY
2. POŠKOZENÍ JEDNOHO ZÁVITU Z 1/3 MAX.

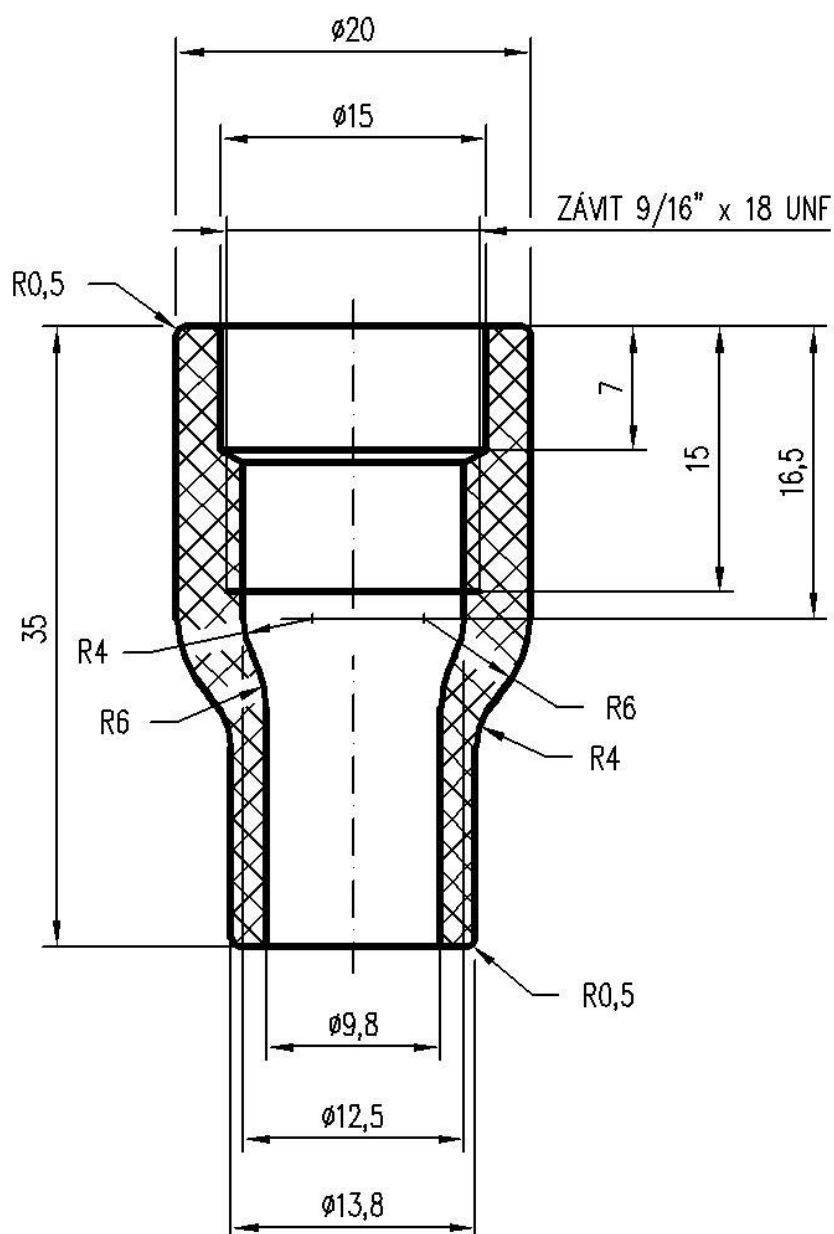
# 53N60-L

1. NEVYTAVENÉ NEINTENZIVNÍ SKVRNY
2. POŠKOZENÍ JEDNOHO ZÁVITU Z 1/3 MAX.

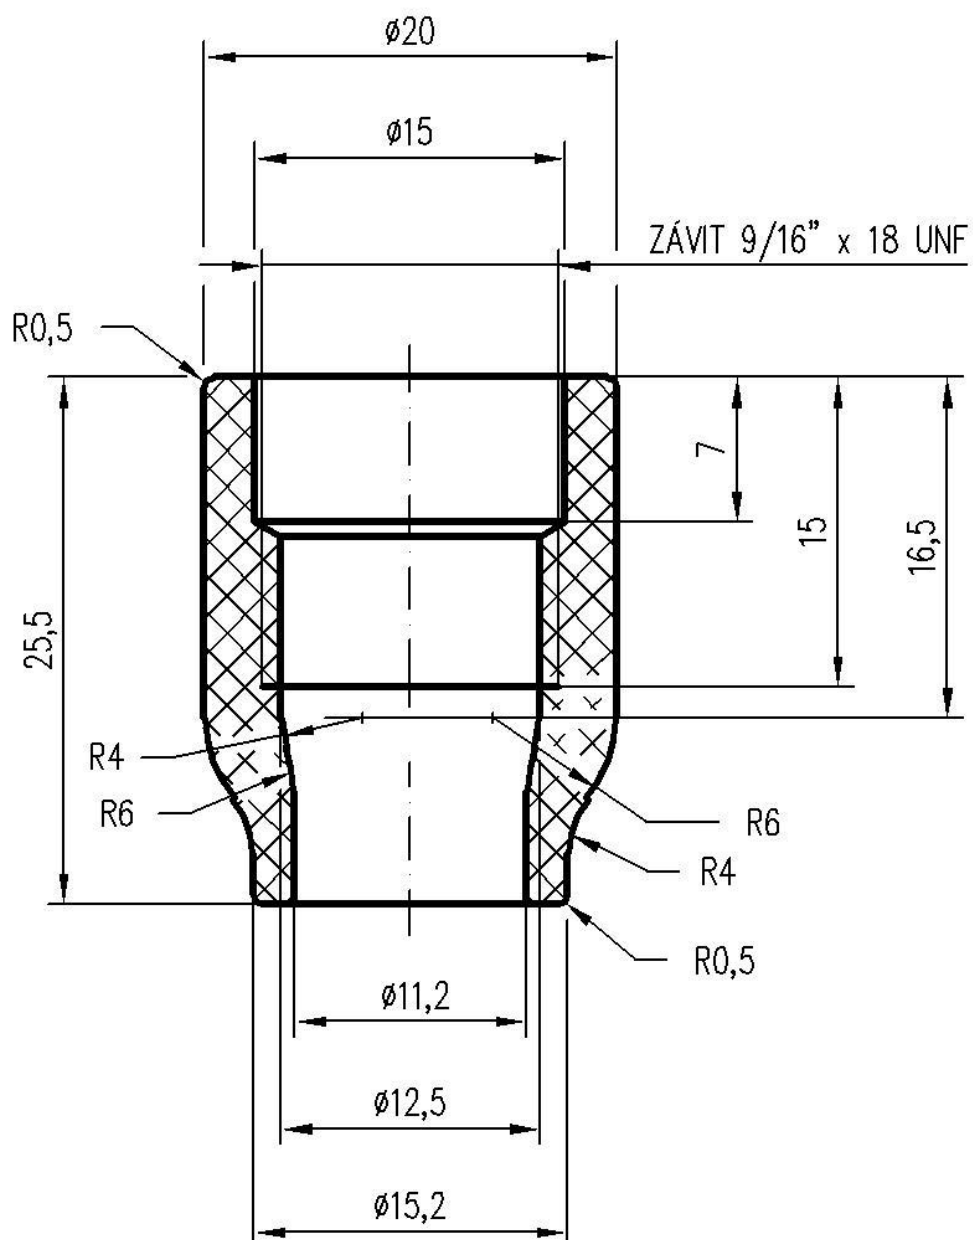
# 53N61

1. NEVYTAVENÉ NEINTENZIVNÍ SKVRNY
2. POŠKOZENÍ JEDNOHO ZÁVITU Z 1/3 MAX.

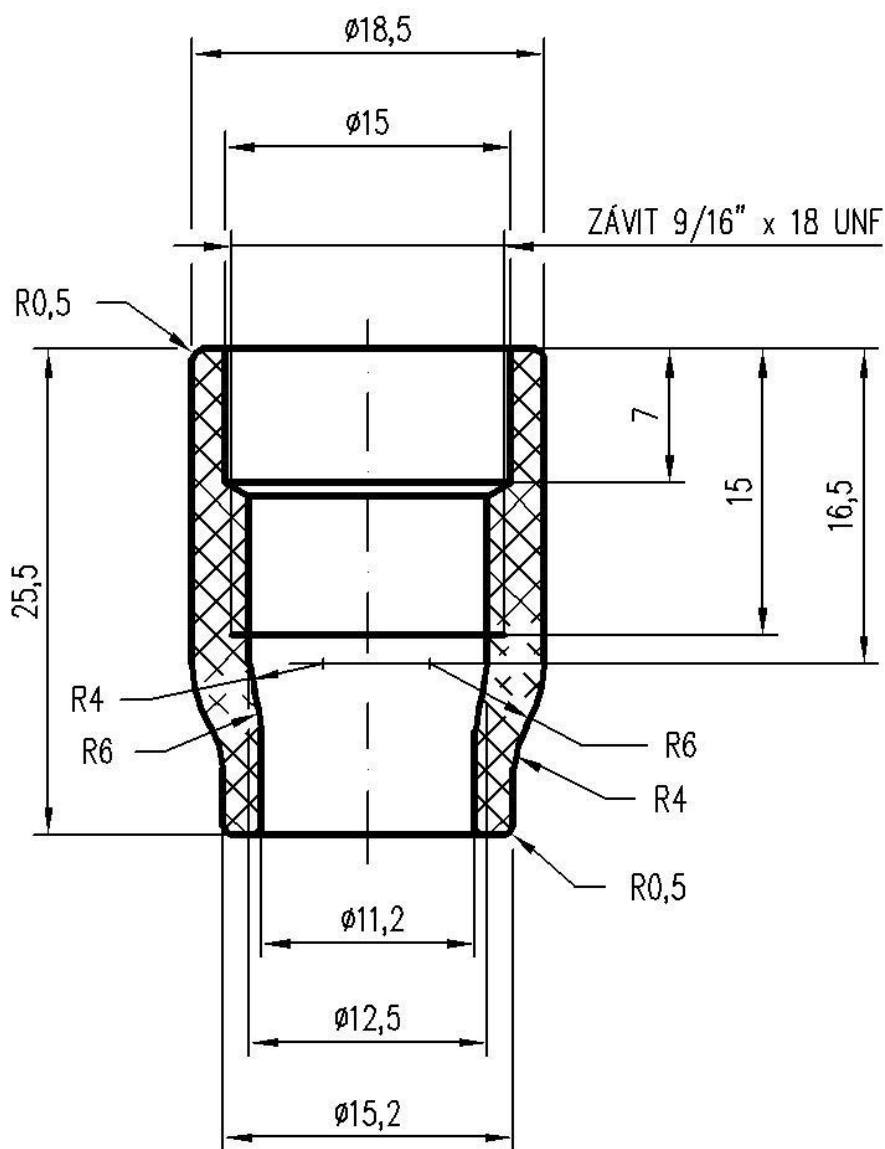
# 53N61H

1. NEVYTAVENÉ NEINTENZIVNÍ SKVRNY
2. POŠKOZENÍ JEDNOHO ZÁVITU Z 1/3 MAX.
