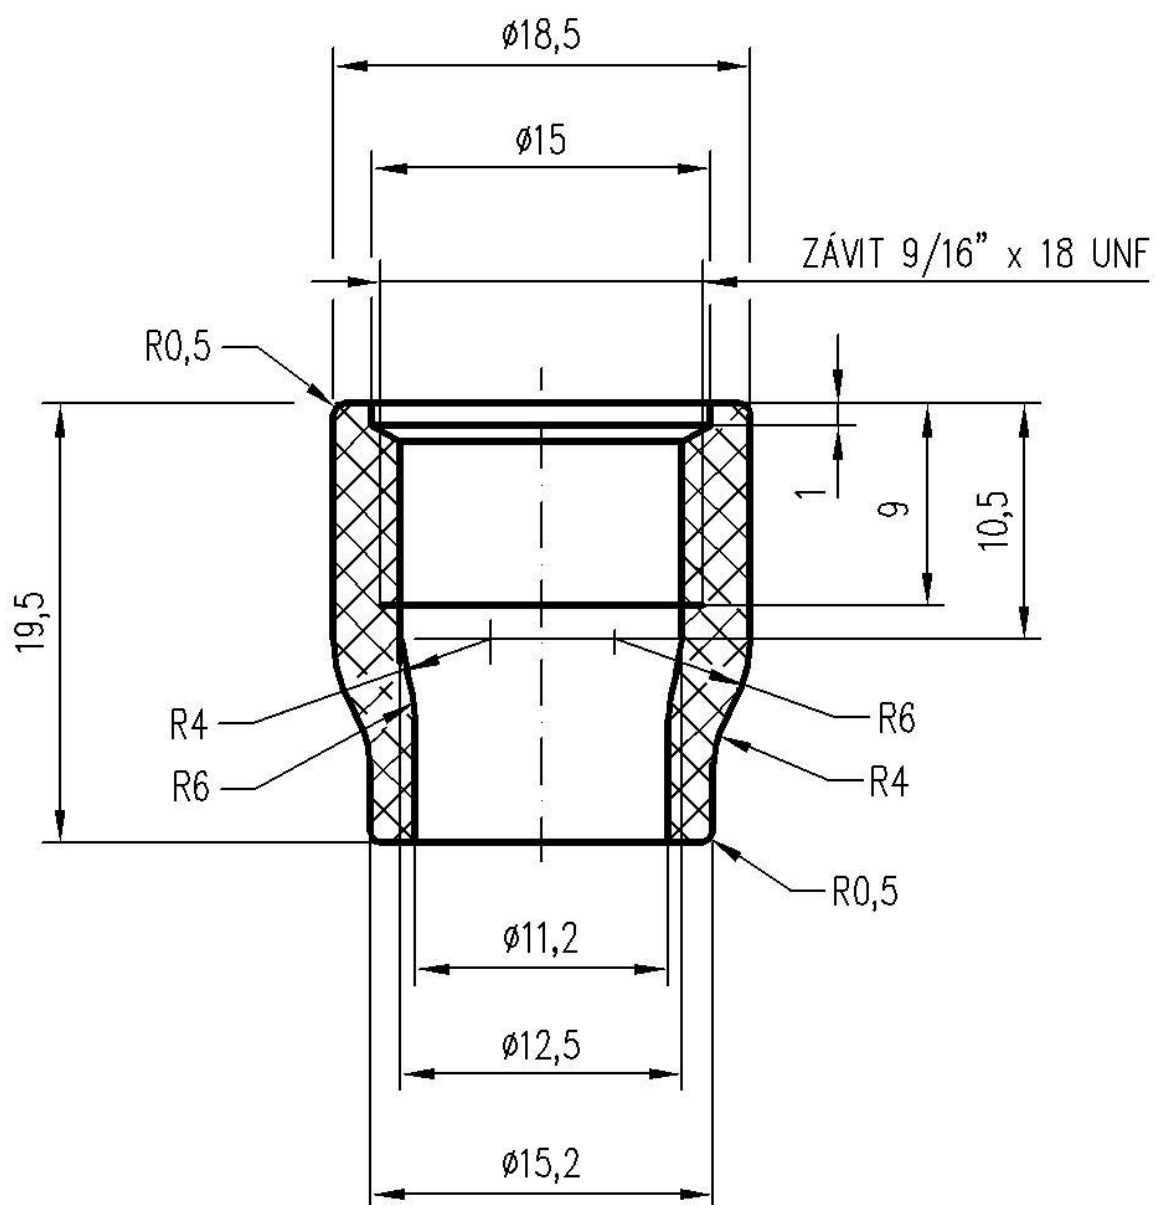
# 53N61K

DLE ETALONU č.415-9990.45

1. NEVYTAVENÉ NEINTENZIVNÍ SKVRNY
2. POŠKOZENÍ JEDNOHO ZÁVITU Z 1/3 MAX.

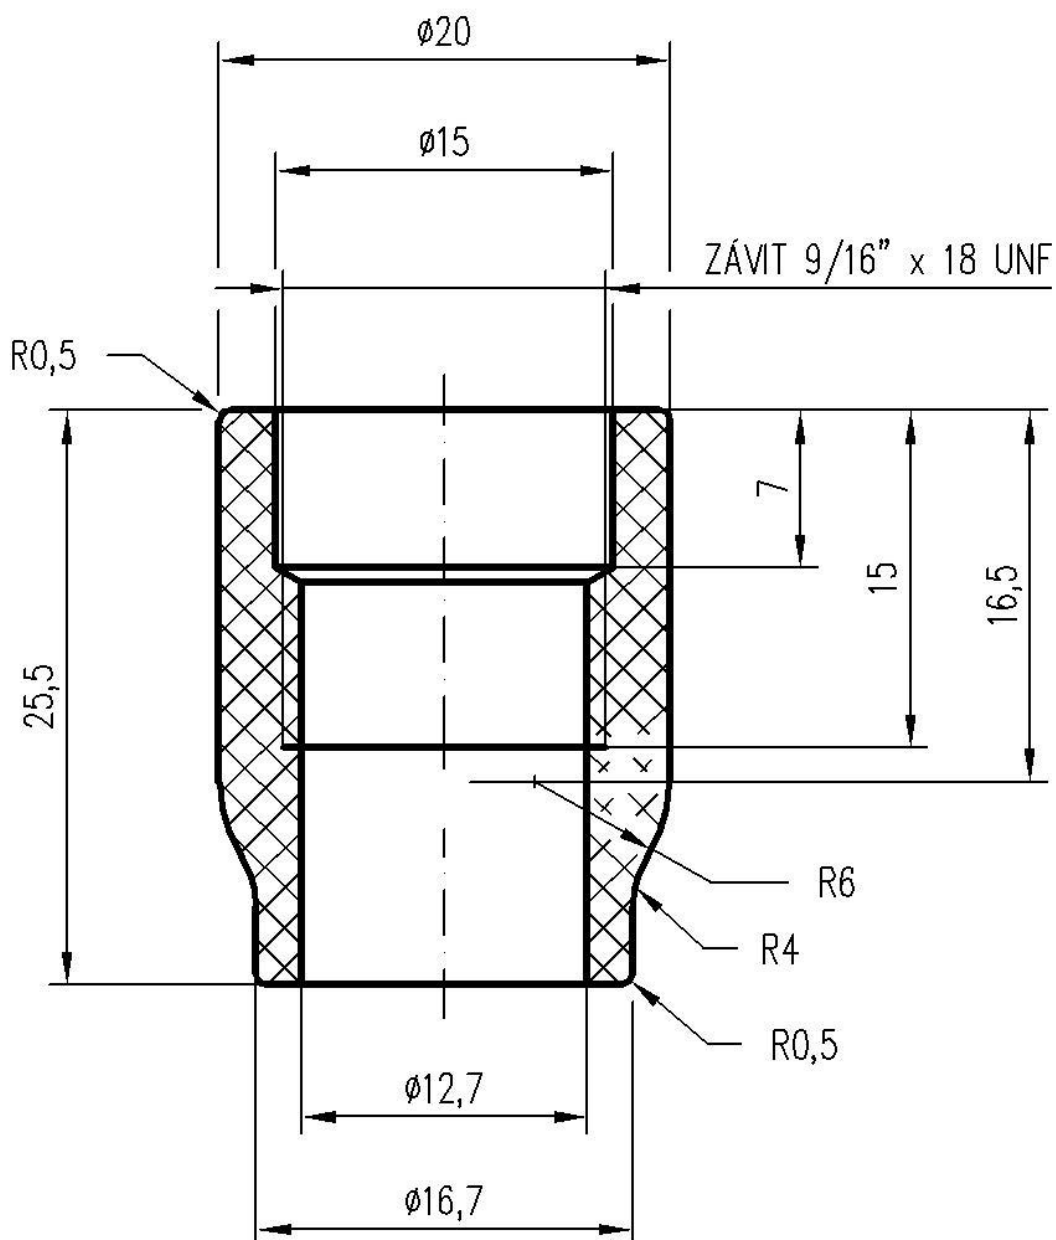
# 53N61-S

1. NEVYTAVENÉ NEINTENZIVNÍ SKVRNY
2. POŠKOZENÍ JEDNOHO ZÁVITU Z 1/3 MAX.
